#### ANALISI DELLO STATO DI DEGRADO

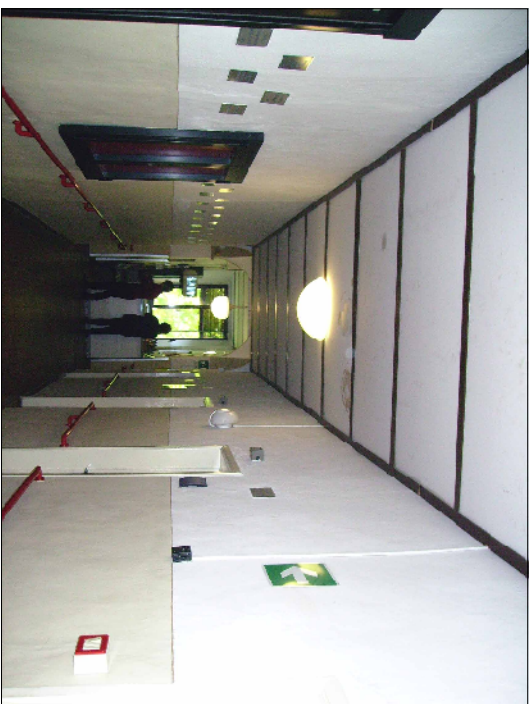
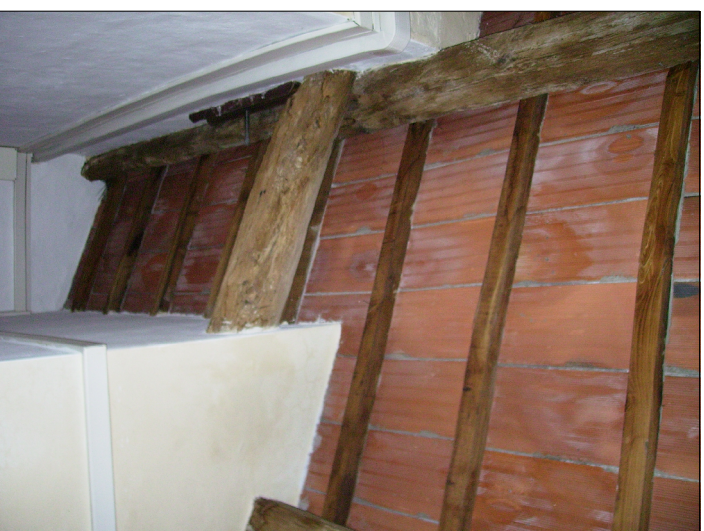
- umidità da infiltrazione
- degrado delle travi in legno: fessurazioni, attacco di insetti xilofagi, funghi e batteri, incrostazioni inorganiche, pittura a smalto
- controsoffittature di recente realizzazione
- distacchi di intonaci
- presenza di pavimentazioni incongruenti con i materiali originali
- degradazione superficiale della pavimentazione originale in cotto
- degrado degli affreschi
- degrado del materiale lapideo (cornici e gradini): esfoliazione, scagliatura, distacco, incrostazione, alterazione cromatica delle superfici

- smontaggio del manto di copertura, rifacimento ed impermeabilizzazione del sottofondo
- recupero e consolidamento delle strutture lignee e dei solai
- rimozione delle controsoffittature incongrue

- realizzazione di nuovi controsoffitti che si integrino tipologicamente con la struttura conventuale
- rimozione dell'intonaco ammalorato
- riprese di intonaco

- rimozione della pavimentazione incongrua a recupero del pavimento originario sottostante
- recupero e restauro della pavimentazione in cotto originaria

- (in alternativa ove non è possibile il recupero) integrazione del pavimento in cotto con elementi di formato, dimensione e posa che si omogeneizzino, senza mimetizzarsi, con l'esistente

- restauro degli affreschi in accordo con la Sovrintendenza BAP PSAE
- pulitura e consolidamento delle parti lapidee
- recupero degli infissi
- sostituzione degli infissi esistenti (ove non è possibile il recupero) con elementi nuovi di tipo tradizionale
