**Comune di  
Borgo a Mozzano**

# **Variante al Regolamento Urbanistico**

# Studio conoio di deiezione

**INDAGINI VARIANTE AL RU**  
**STUDIO CONOIDI DI DEIEZIONE**

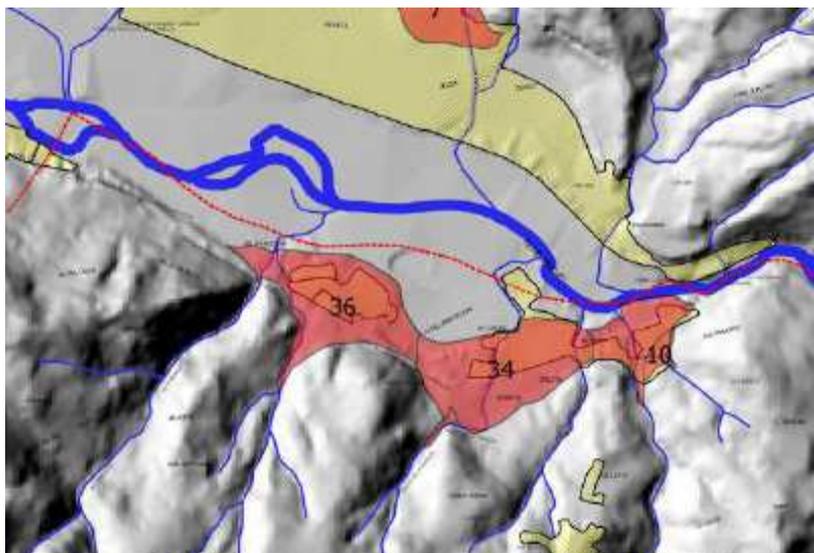
da PS Intercomunale ridis.

Nella sottostante figura sono individuati i conoidi dell'area di Piano di Gioviano per i quali sono stati eseguiti gli approfondimenti.

Il conoide 10 è stato suddiviso in due conoidi il conoide 10a, originato dal Rio Salita ed il conoide 10b originato dal Solco di Michelino.

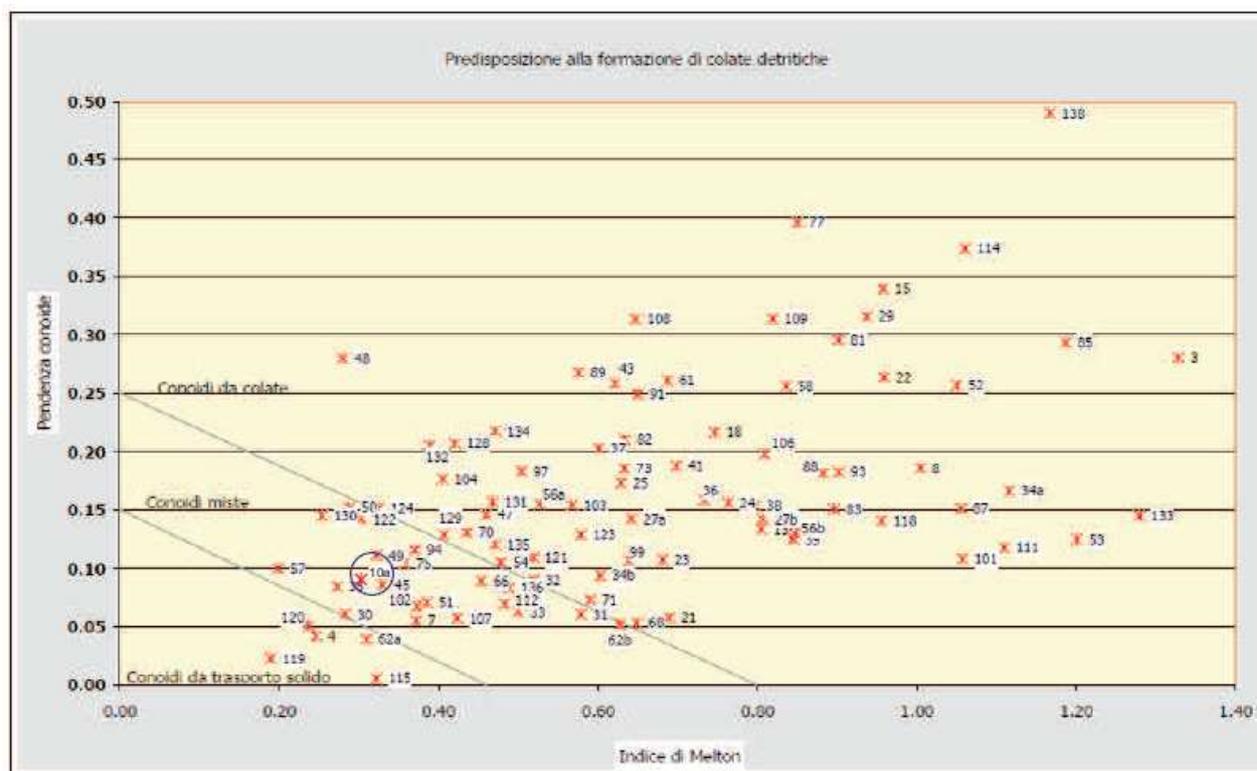
Grafico relativo alla predisposizione alla formazione di colate detritiche

Sup. bacino (km <sup>2</sup> )	H <sub>max</sub> (m)	H <sub>min</sub> (m)	pendenza conoide (%)	Indice di Melton
6.845	922.8	110.0	8.0	0.310

Riportando i valori nel grafico (ripreso dal PS Intercomunale dell'Unione dei Comuni della Media Valle del Serchio) relativo alla predisposizione del corso d'acqua alla formazione di colate detritiche, il conoide 10a (cerchiato in blu) si colloca nel settore delle *Conoidi miste*.

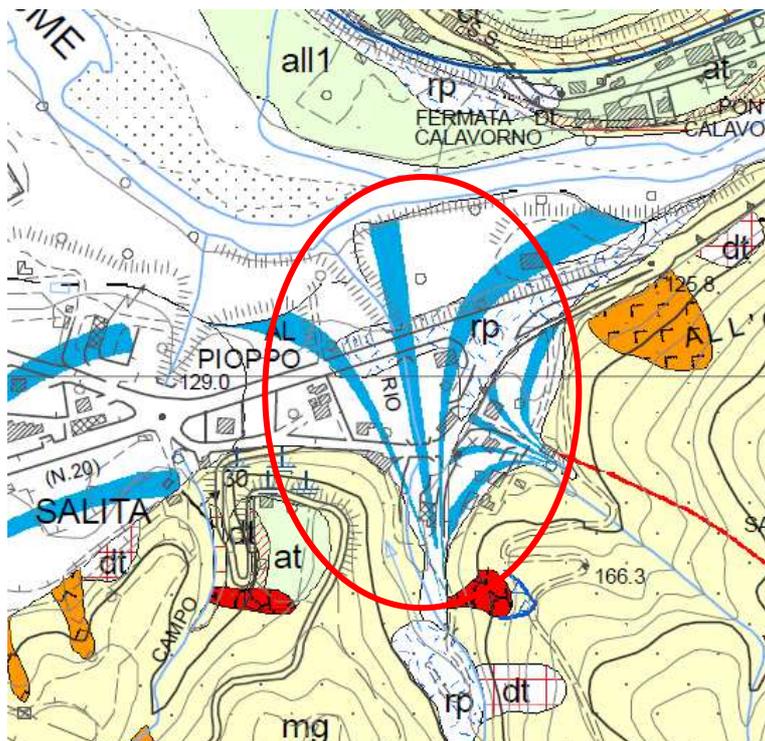
Di seguito si riporta lo stralcio della cartografia PAI relativo all'ubicazione del conoide 10°

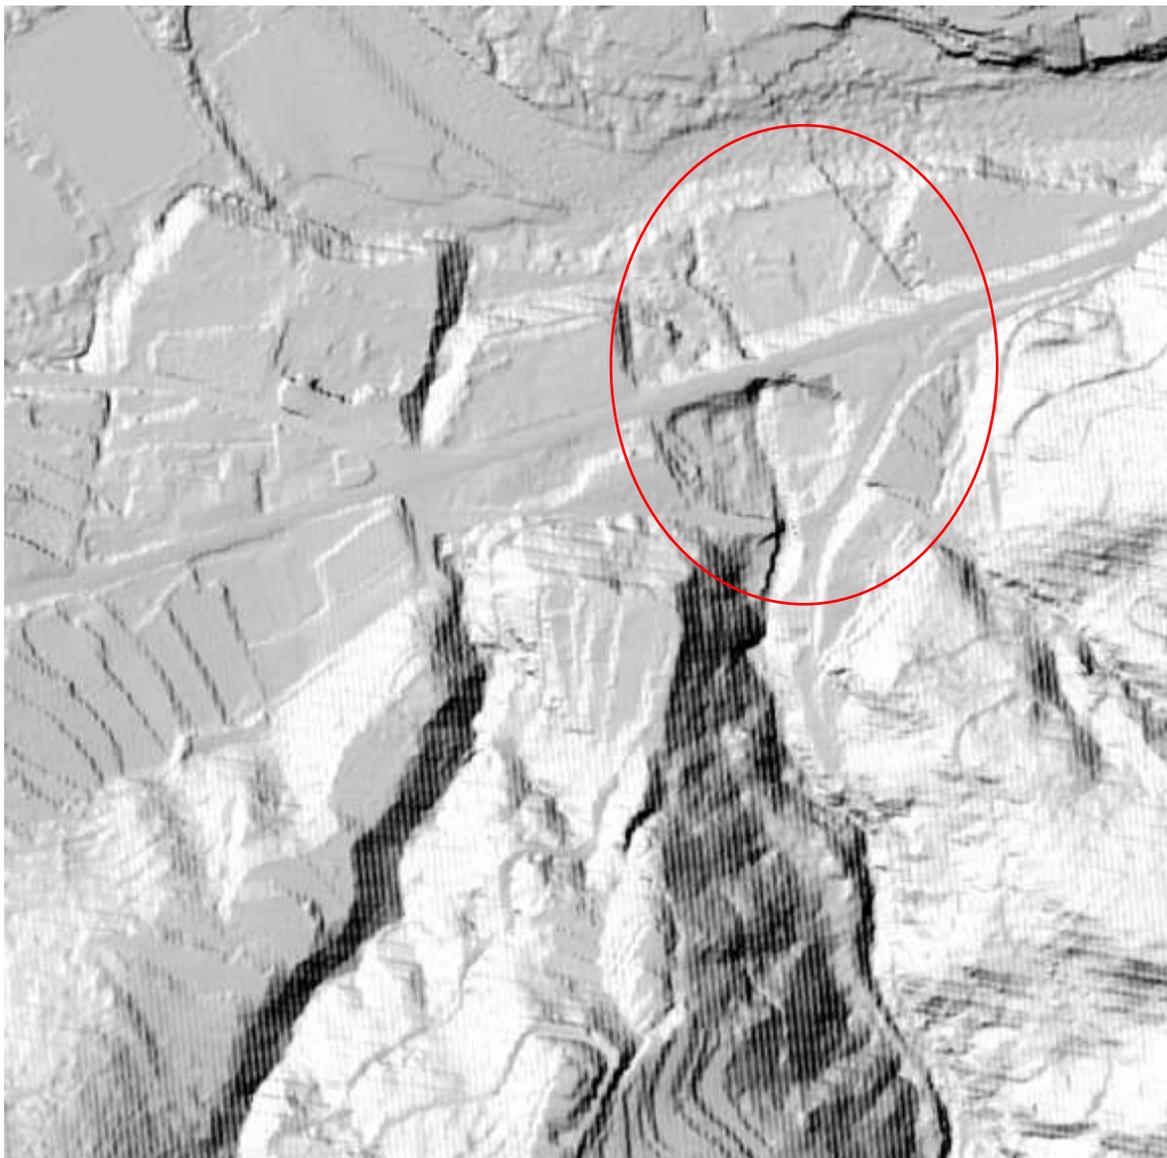
Si riporta inoltre la cartografia LIDAR della zona di interesse dove si rileva come il conoide si attualmente in una fase di incisione.

Il rilevamento del conoide ha permesso di verificare che nel tratto di attraversamento della SC, nei pressi dell'apice, l'alveo appare marcatamente re-inciso con difese di sponda realizzate in blocchi ciclopici regolarizzati. Non si rilevano segni di disalveamento o paleoalvei anche per l'antropizzazione dell'area.

A monte del ponte della SC l'alveo appare incassato fra i fianchi della valle e la difesa di sponda in sinistra idrografica è stata probabilmente realizzata per probabile erosione laterale, perché il corso d'acqua mostra una certa angolatura; sul fondo del corso d'acqua in questo tratto sono presenti delle briglie.

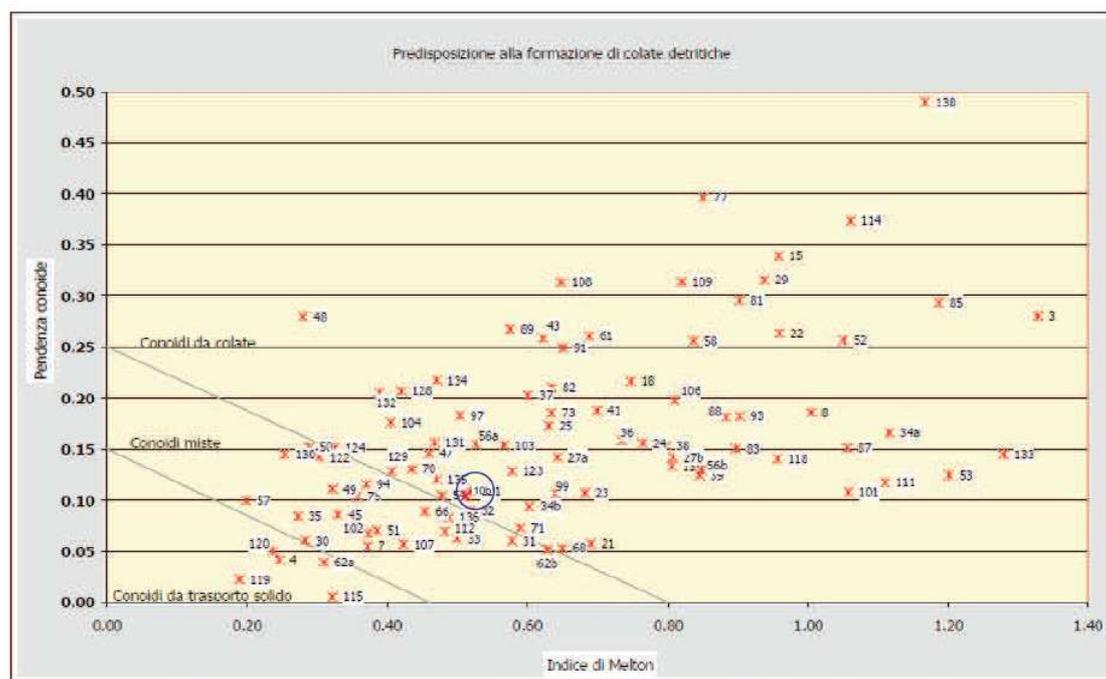
Grafico relativo alla predisposizione alla formazione di colate detritiche

Sup. bacino (km <sup>2</sup> )	H <sub>max</sub> (m)	H <sub>min</sub> (m)	pendenza conoide (%)	Indice di Melton
0.12	300.0	110.0	10.4	0.0548

Riportando i valori nel grafico (ripreso dal PS Intercomunale dell'Unione dei Comuni della Media Valle del Serchio) relativo alla predisposizione del corso d'acqua alla formazione di colate detritiche, il conoide 10b (cerchiato in blu) si colloca nel settore delle *Conoidi da colate*.

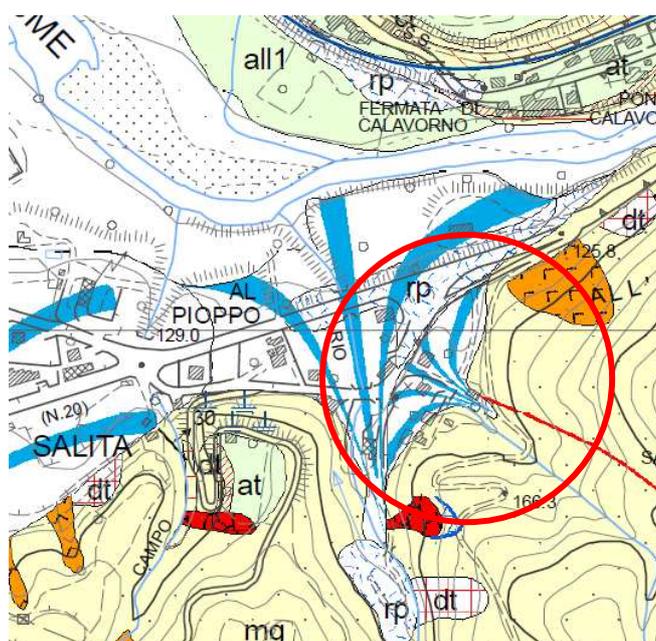
Di seguito si riporta lo stralcio della cartografia PAI relativo all'ubicazione del conoide 10b

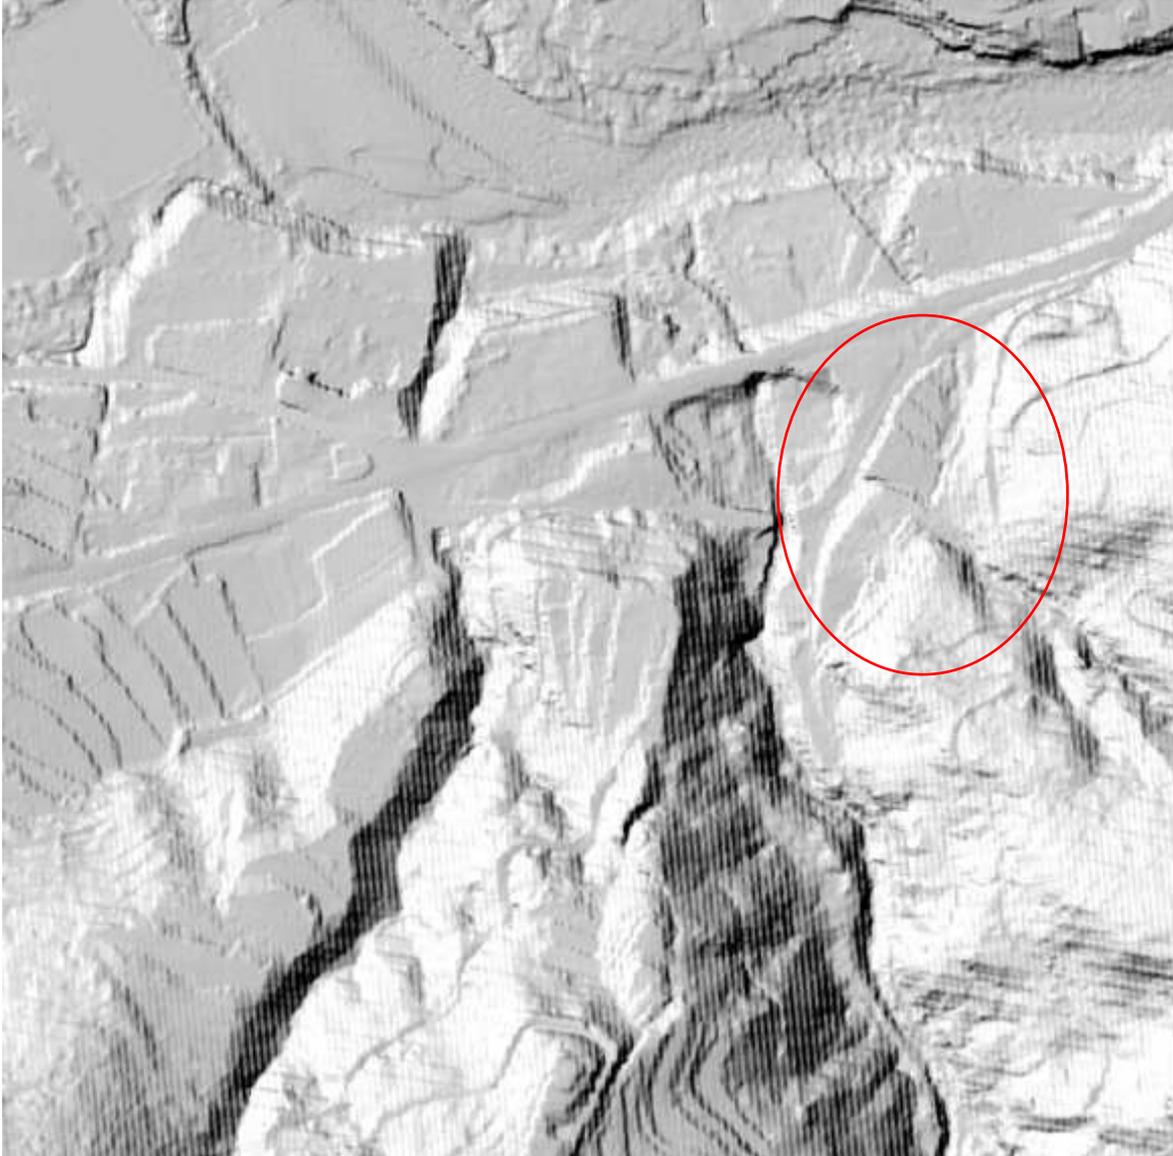
Si riporta inoltre la cartografia LIDAR della zona di interesse dove si rileva come il conoide si attualmente in una fase di incisione.

Il rilevamento ha messo in luce un conoide completamente inerbito e obliterato dall'antropizzazione tanto da essere scarsamente apprezzabile sul terreno, se non per una marcata rottura di pendio. Il canale di scarico è rappresentato da un piccolo ruscello che incide minimamente la superficie del conoide, passa sotto la viabilità con un tombamento, superato il quale devia a destra con un angolo quasi retto e scorrendo lungo la viabilità arriva ad attraversare la SP, ma qui praticamente si perde. Non ci sono tracce di trasporto solido, se non un po' di ghiaia sottile sul fondo del ruscello. Probabilmente l'antico canale procedeva dritto, come si riesce ad intuire sul terreno e sulla cartografia

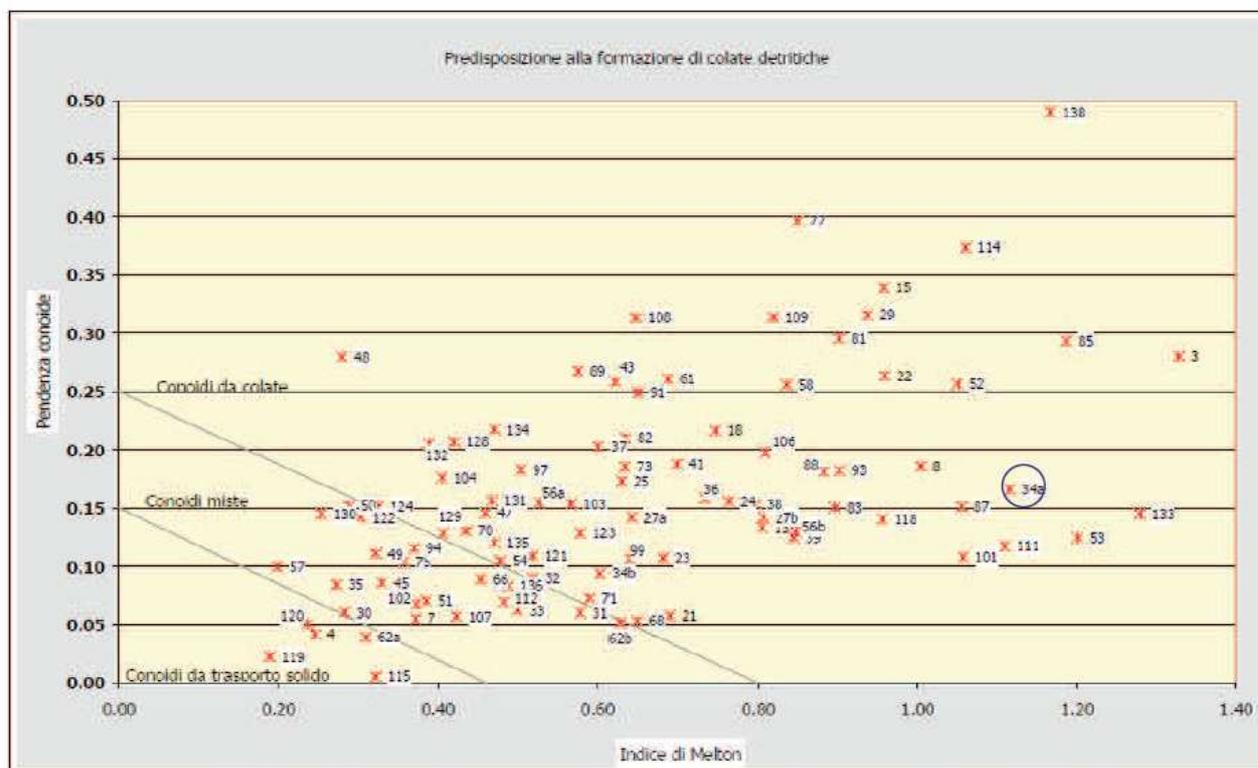
Grafico relativo alla predisposizione alla formazione di colate detritiche

Sup. bacino (km <sup>2</sup> )	H <sub>max</sub> (m)	H <sub>min</sub> (m)	pendenza conoide (%)	Indice di Melton
0.210	667.4	155.2	17.0	1.117

Riportando i valori nel grafico (ripreso dal PS Intercomunale dell'Unione dei Comuni della Media Valle del Serchio) relativo alla predisposizione del corso d'acqua alla formazione di colate detritiche, il conoide 34a (cerchiato in blu) si colloca nel settore delle *Conoidi da colata*.

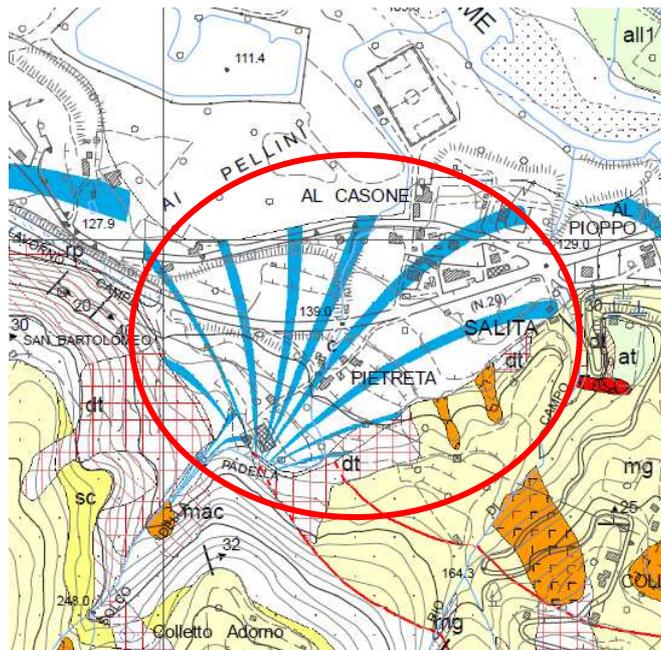
Di seguito si riporta lo stralcio della cartografia PAI relativo all'ubicazione del conoide 34a:

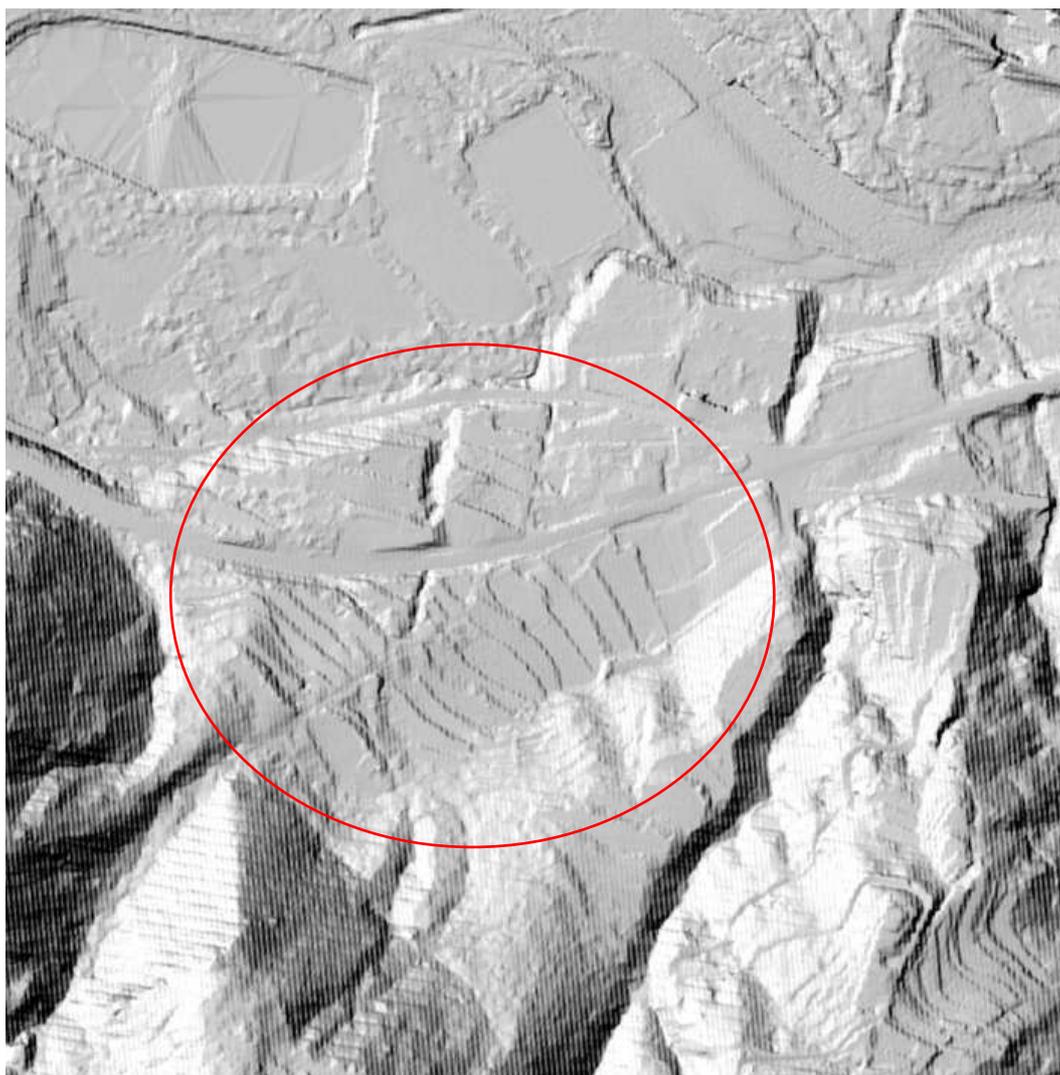
Si riporta inoltre la cartografia LIDAR della zona di interesse dove si rileva come il conoide si attualmente in una fase di incisione.

Il rilevamento ha messo in luce un conoide completamente inerbito e obliterato dall'antropizzazione tanto da essere scarsamente apprezzabile sul terreno, se non per una marcata rottura di pendio.

A valle della SC il canale collettore è ridotto ad un ruscello che scorre entro materiale a dominante sabbiosa e sabbioso limosa con scarse ghiaie sparse, appare molto inerbito, ingombro di vegetazione, anche con piante di alto fusto; non ci sono segni di disalveamento, o colate o depositi di materiale recente o attuale.

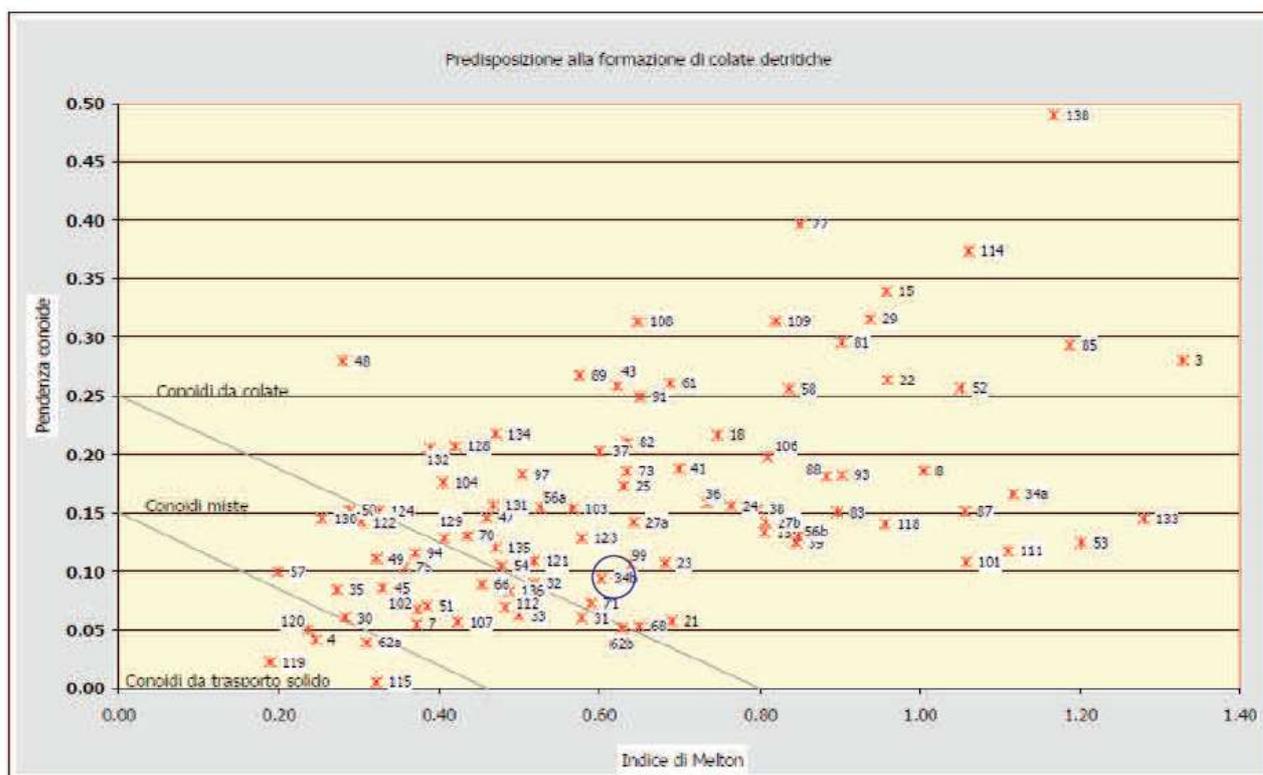
*Grafico relativo alla predisposizione alla formazione di colate detritiche*

Sup. bacino (km <sup>2</sup> )	H <sub>max</sub> (m)	H <sub>min</sub> (m)	pendenza conoide (%)	Indice di Melton
0.175	381.9	129.4	0.09	0.603

Riportando i valori nel grafico (ripreso dal PS Intercomunale dell'Unione dei Comuni della Media Valle del Serchio) relativo alla predisposizione del corso d'acqua alla formazione di colate detritiche, il conoide 34b (cerchiato in blu) si colloca nel settore delle *Conoidi da colata*.

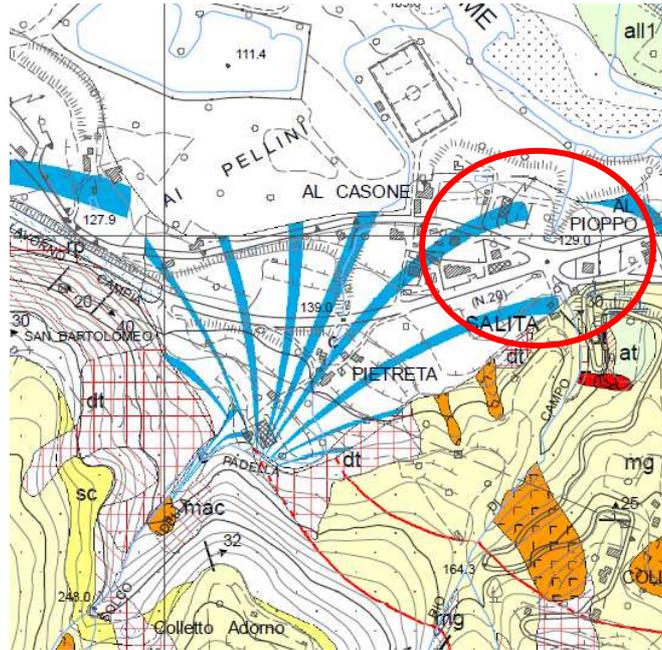
Di seguito si riporta lo stralcio della cartografia PAI relativo all'ubicazione del conoide 34b

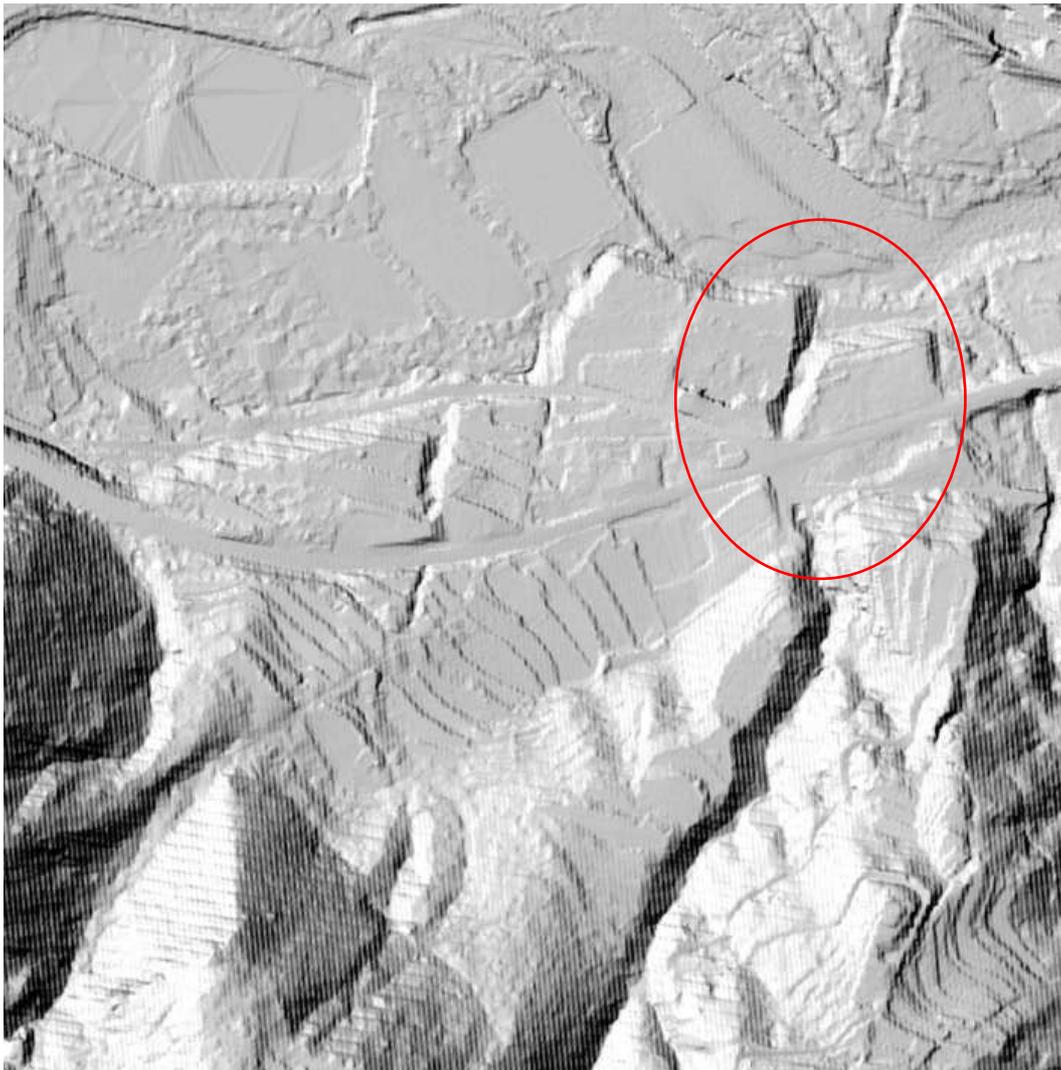
Si riporta inoltre la cartografia LIDAR della zona di interesse dove si rileva come il conoide si attualmente in una fase di incisione.

Il rilevamento ha mostrato a monte della SC un conoide inerbito e antropizzato con un canale di scarico molto inciso e stretto, con ampiezza circa 4.00 m con acqua fluente al fondo; sul greto si trovano blocchi, ciottoli e ghiaie con dimensioni variabili da 0.60 -0.80 m fino a 0.05 – 0.20 m; i blocchi sono ricoperti da muschio e non ci sono indizi di disalveamento o depositi recenti.

La parte mediana del canale è in corrispondenza della viabilità e l'attraversamento avviene tramite tre tubi con  $\phi$  1000 mm circa sovrapposti, di cui due alla base ed uno soprastante; l'alveo compie alcune curve prima di arrivare all'attraversamento.

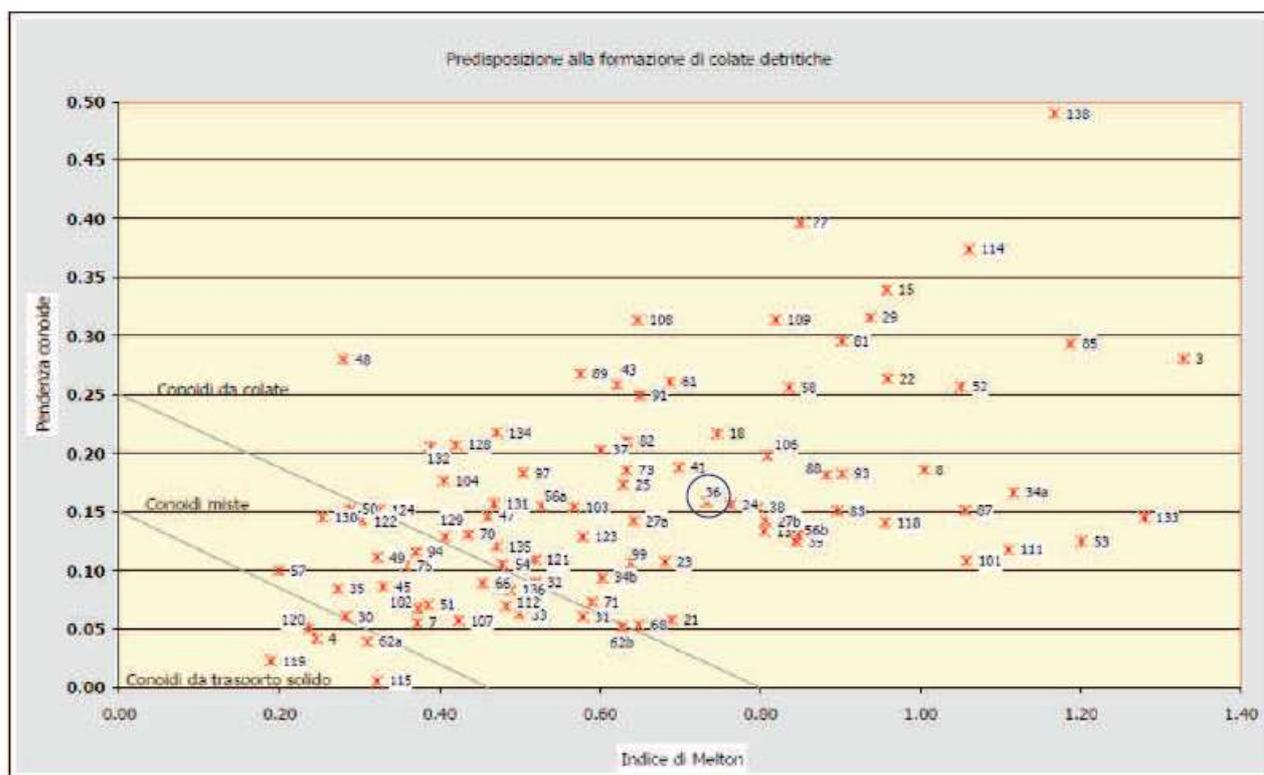
*Grafico relativo alla predisposizione alla formazione di colate detritiche*

Sup. bacino (km <sup>2</sup> )	H <sub>max</sub> (m)	H <sub>min</sub> (m)	pendenza conoide (%)	Indice di Melton
0.493	670.1	155.2	16.0	0.734

Riportando i valori nel grafico (ripreso dal PS Intercomunale dell'Unione dei Comuni della Media Valle del Serchio) relativo alla predisposizione del corso d'acqua alla formazione di colate detritiche, il conoide 36 (cerchiato in blu) si colloca nel settore delle *Conoidi da colata*.

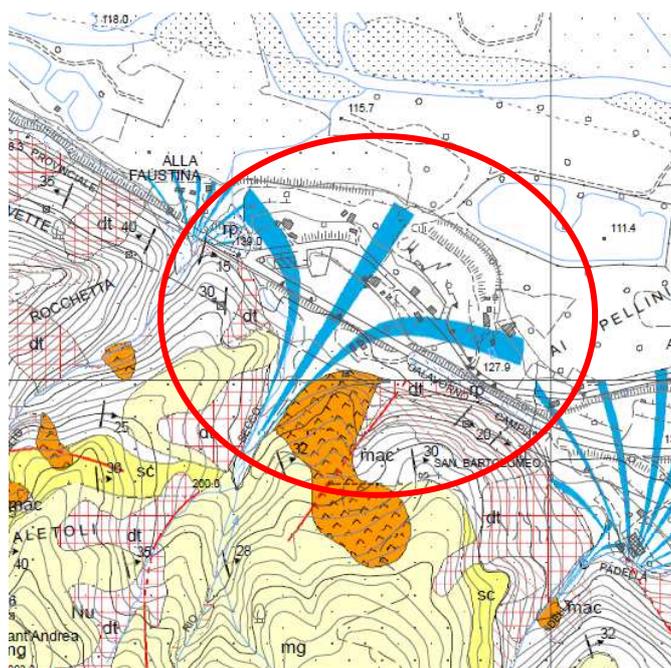
Di seguito si riporta lo stralcio della cartografia PAI relativo all'ubicazione del conoide 36

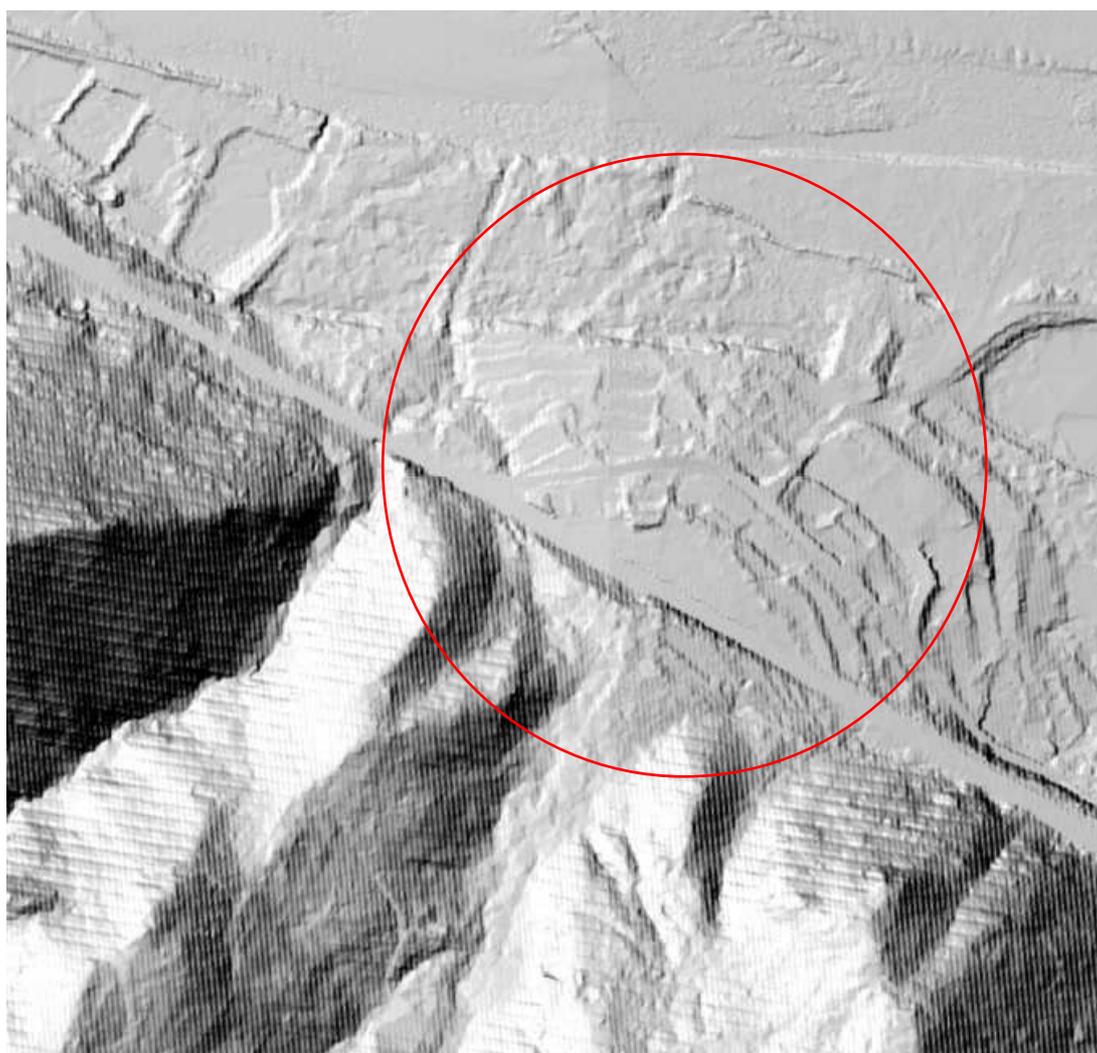
Si riporta inoltre la cartografia LIDAR della zona di interesse dove si rileva come il conoide si attualmente in una fase di incisione.

Dal rilevamento sul conoide è emerso che a monte della SP è inciso e ingombro di vegetazione a dominante arbustiva, non ci sono segni di attivazione attuale o recente; l'alveo è piuttosto stretto e prima della SP passa in uno scivolo in muratura con pozzo di caduta alla fine che consente l'attraversamento della viabilità tramite un tombamento.

A valle della SP il conoide è ancora reincidento con vegetazione abbastanza fitta e diffusa presente anche in alveo; non ci sono segni di disalveamento attuali o recenti o tracce di accumulo di materiali; al momento del rilevamento il canale di scarico era asciutto.

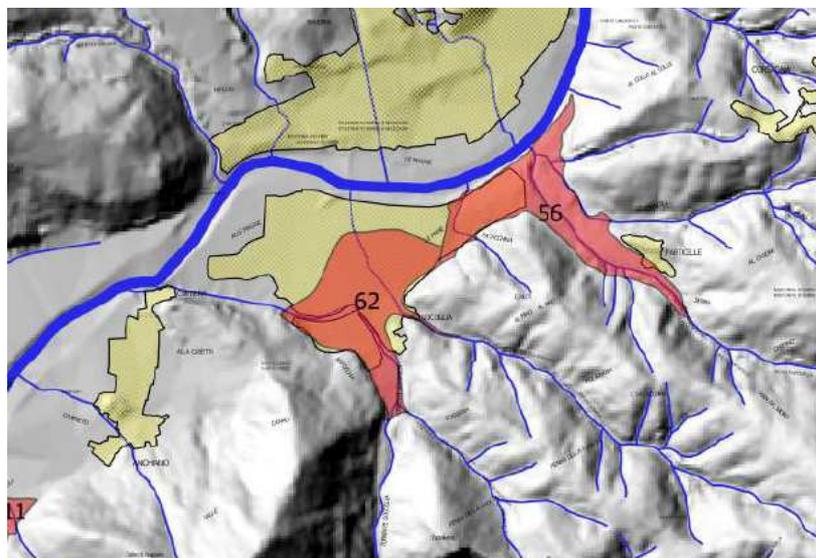
da PS Intercomunale ridis.

Nella sottostante figura sono individuati i conoidi dell'area di Socciglia per i quali sono stati eseguiti gli approfondimenti.

Il conoide 62 è stato suddiviso in due conoidi: il conoide 62a, originato dal Torrente Socciglia ed il conoide 62b originato dal Rio di Fulignana.

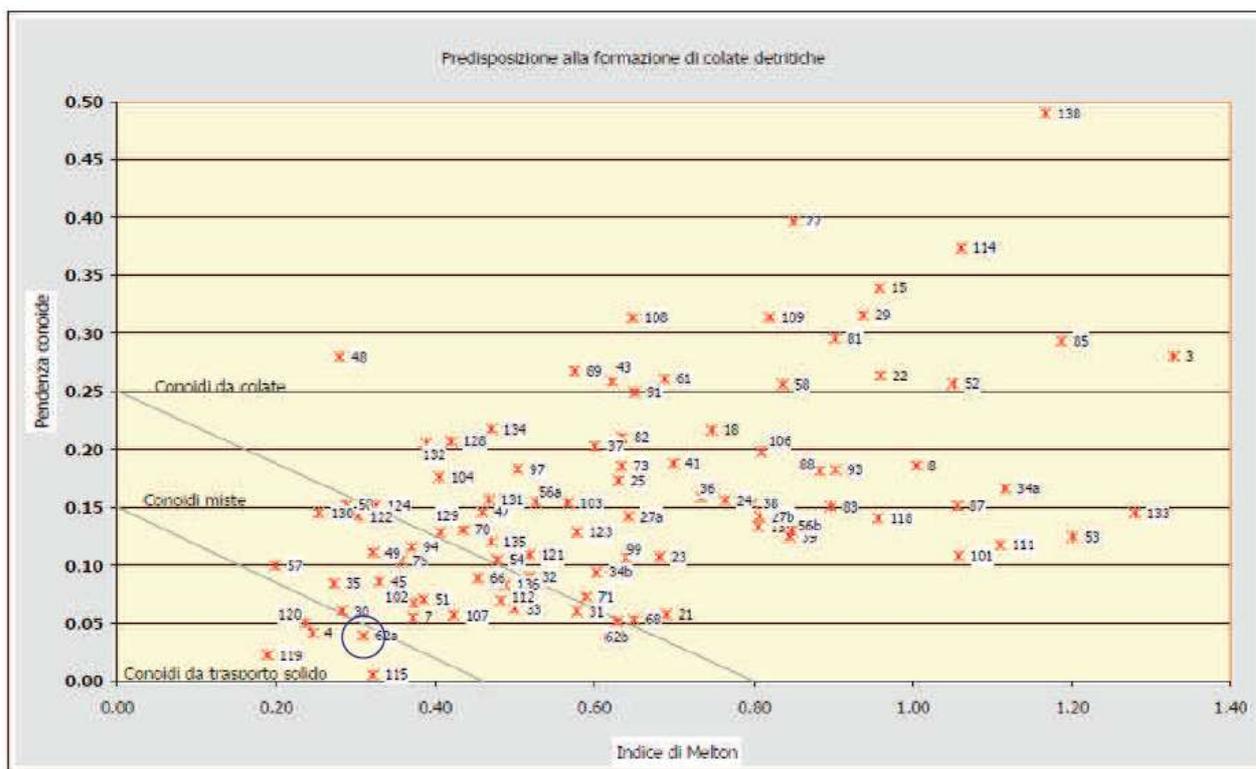
*Grafico relativo alla predisposizione alla formazione di colate detritiche*

Sup. bacino (km <sup>2</sup> )	H <sub>max</sub> (m)	H <sub>min</sub> (m)	pendenza conoide (%)	Indice di Melton
6.831	900.0	90.0	4.0	0.310

Riportando i valori nel grafico (ripreso dal PS Intercomunale dell'Unione dei Comuni della Media Valle del Serchio) relativo alla predisposizione del corso d'acqua alla formazione di colate detritiche, il conoide 62a (cerchiato in blu) si colloca nel settore delle *Conoidi da trasporto solido*.

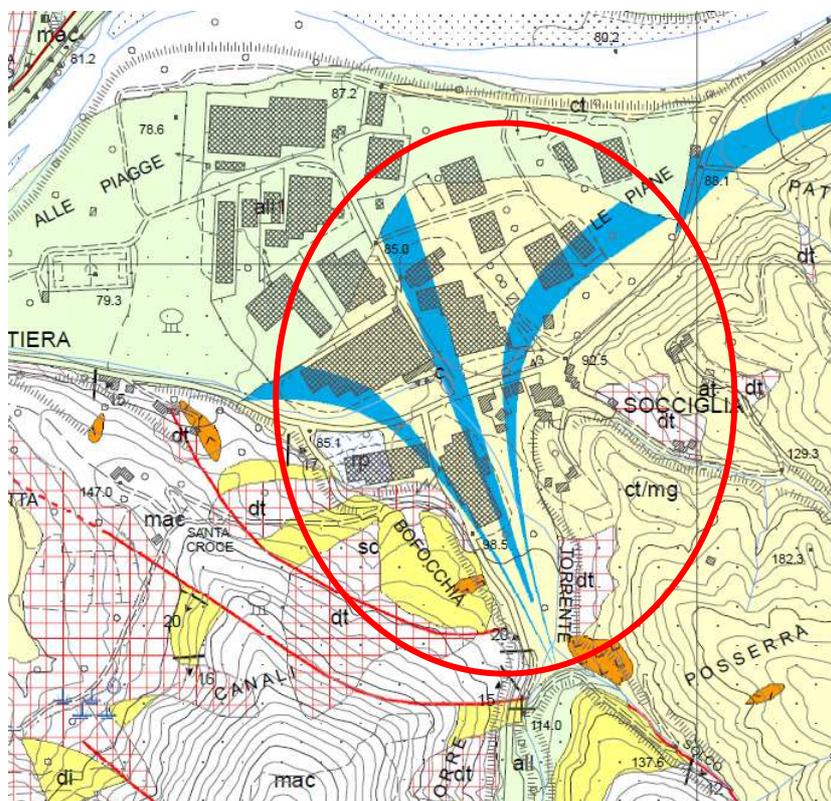
Di seguito si riporta lo stralcio della cartografia PAI relativo all'ubicazione del conoide 62a:

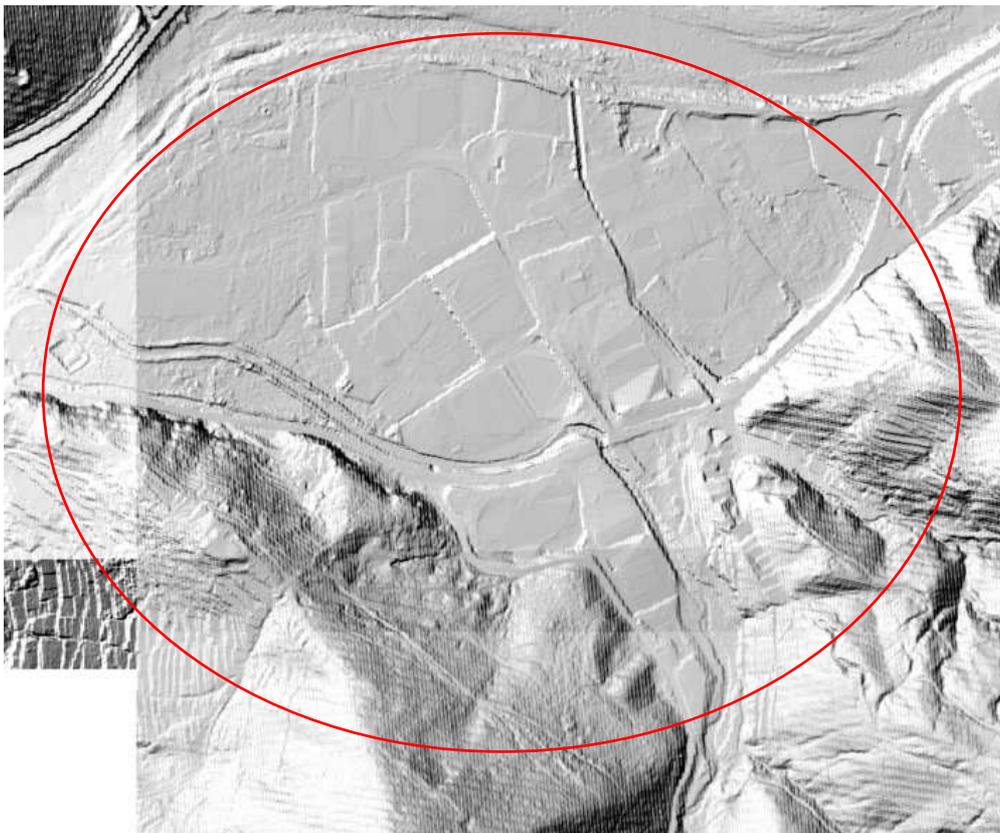
Si riporta inoltre la cartografia LIDAR della zona di interesse dove si rileva come il conoide si attualmente in una fase di incisione.

Il conoide appare intensamente antropizzato e occupato in larga misura da capannoni ed edifici di una zona artigianale; il canale collettore è interessato da opere di regimazione e canalizzazione e l'attraversamento della SS avviene tramite un ponte di ampia luce.

Attraversato il ponte della SS il corso presenta una curva verso sinistra con un angolo quasi retto le sponde sono protette da muraglie in c.a. e sul fondo ci sono diversi ordini di briglie.

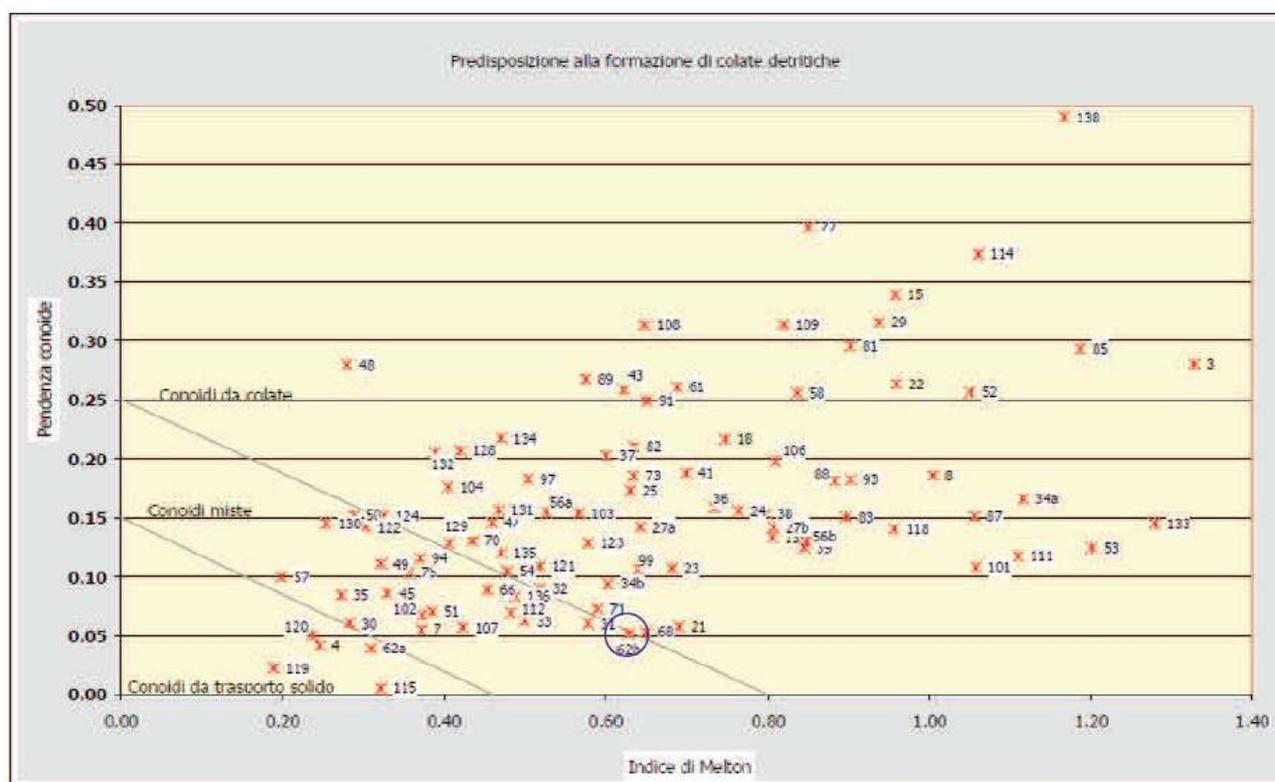
Grafico relativo alla predisposizione alla formazione di colate detritiche

Sup. bacino (km <sup>2</sup> )	H <sub>max</sub> (m)	H <sub>min</sub> (m)	pendenza conoide (%)	Indice di Melton
0.721	630.0	90.0	5.0	0.628

Riportando i valori nel grafico (ripreso dal PS Intercomunale dell'Unione dei Comuni della Media Valle del Serchio) relativo alla predisposizione del corso d'acqua alla formazione di colate detritiche, il conoide 62b (cerchiato in blu) si colloca praticamente sulla linea di separazione fra i *Conoidi misti* e i *Conoidi da colata*.

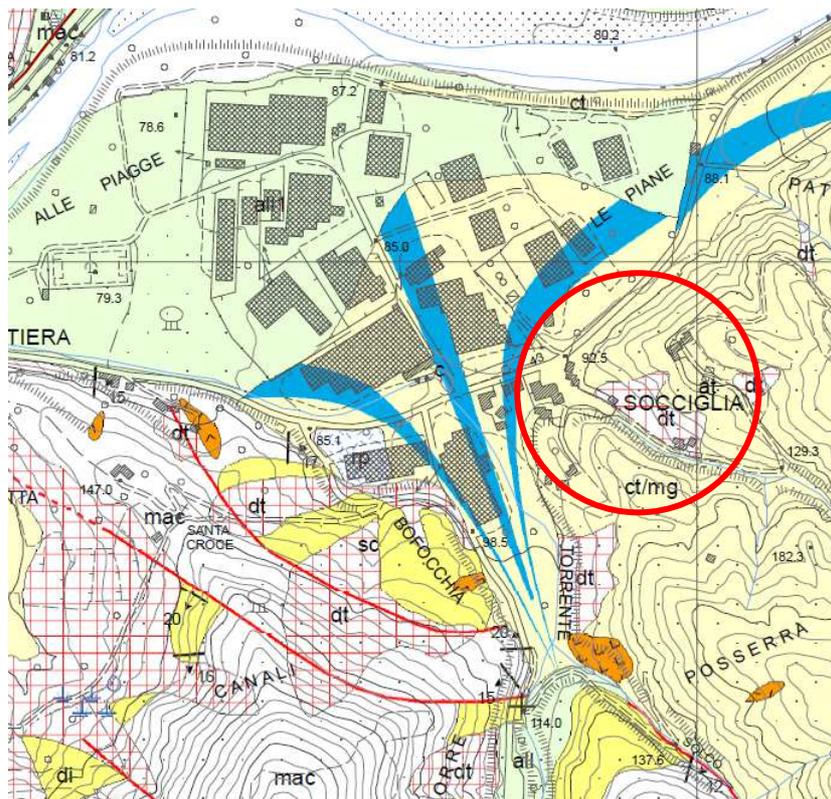
Di seguito si riporta lo stralcio della cartografia PAI relativo all'ubicazione del conoide 62b:

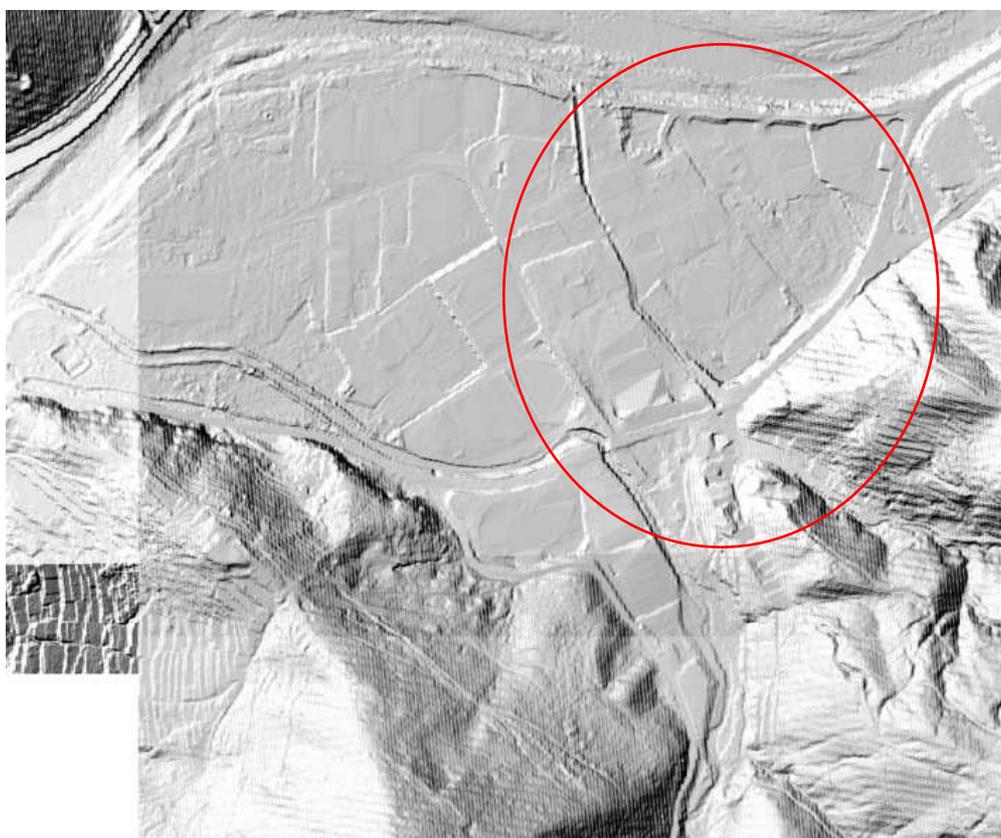
Si riporta inoltre la cartografia LIDAR della zona di interesse dove si rileva come il conoide si attualmente in una fase di incisione.

Il conoide, che contribuisce alla formazione del conoide del Torrente Socciglia, appare intensamente antropizzato e occupato in larga misura da capannoni ed edifici di una zona artigianale; il canale collettore è interessato da opere di regimazione e canalizzazione e l'attraversamento della SS avviene tramite un tombamento che occupa parte del settore apicale e un ponte.

A monte della parte apicale l'alveo è inciso e non ci sono segni di particolare trasporto di materiale, nella parte apicale il canale di scarico è incanalato in un canale in muratura a sezione rettangolare con dimensioni di circa  $L=4.0$  m e  $h=3.0$  m; all'imboccatura del canale c'è una sezione obbligata ed una griglia per il trattenimento del materiale flottante; sul fondo del canale è presente una serie di briglie.

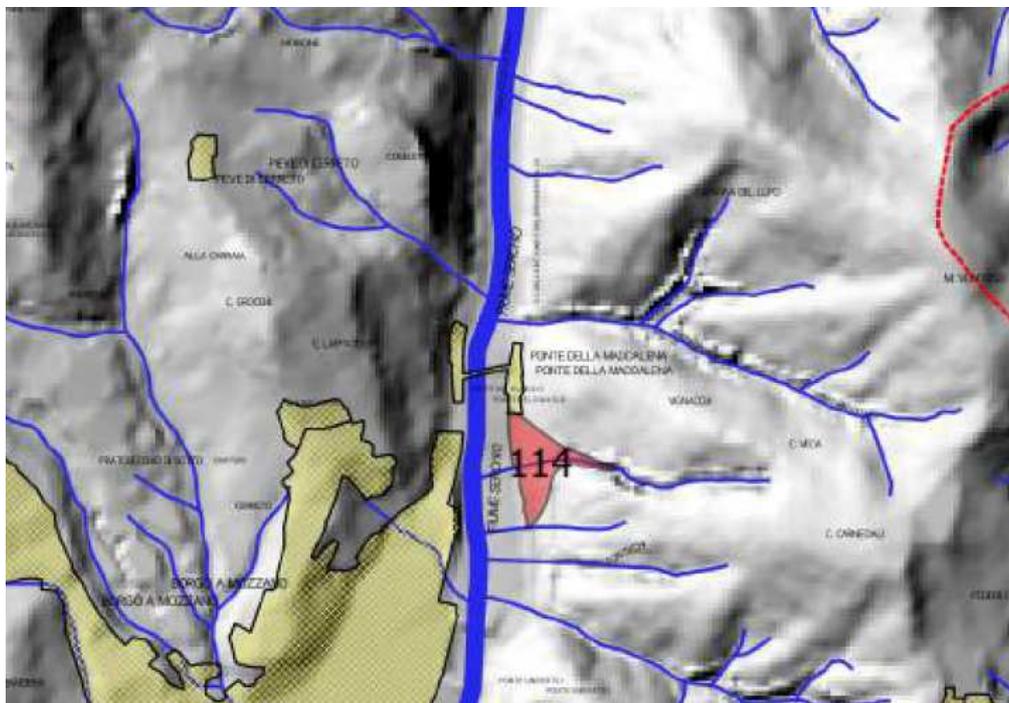
Nella sottostante figura è individuato il conoide dell'area di Borgo a Mozzano per il quale sono stati eseguiti gli approfondimenti.
