**Comune di  
Borgo a Mozzano**

# **Variante al Regolamento Urbanistico**

# Studio conoio di deiezione

**INDAGINI VARIANTE AL RU**  
**STUDIO CONOIDI DI DEIEZIONE**

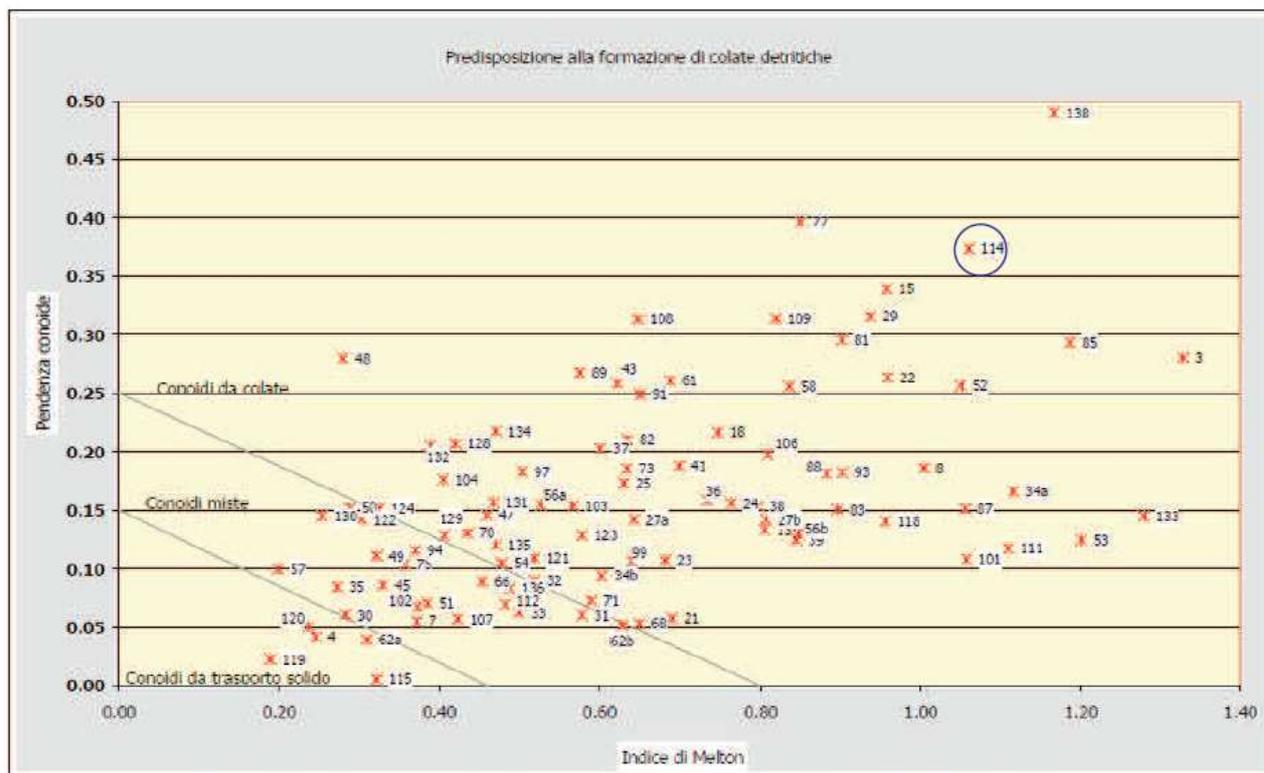
*Grafico relativo alla predisposizione alla formazione di colate detritiche*

Sup. bacino (km <sup>2</sup> )	H <sub>max</sub> (m)	H <sub>min</sub> (m)	pendenza conoide (%)	Indice di Melton
0.100	449.7	115.00	37.0	1.061

Riportando i valori nel grafico (ripreso dal PS Intercomunale dell'Unione dei Comuni della Media Valle del Serchio) relativo alla predisposizione del corso d'acqua alla formazione di colate detritiche, il conoide 114 (cerchiato in blu) si colloca nel campo dei *Conoidi da colata*.

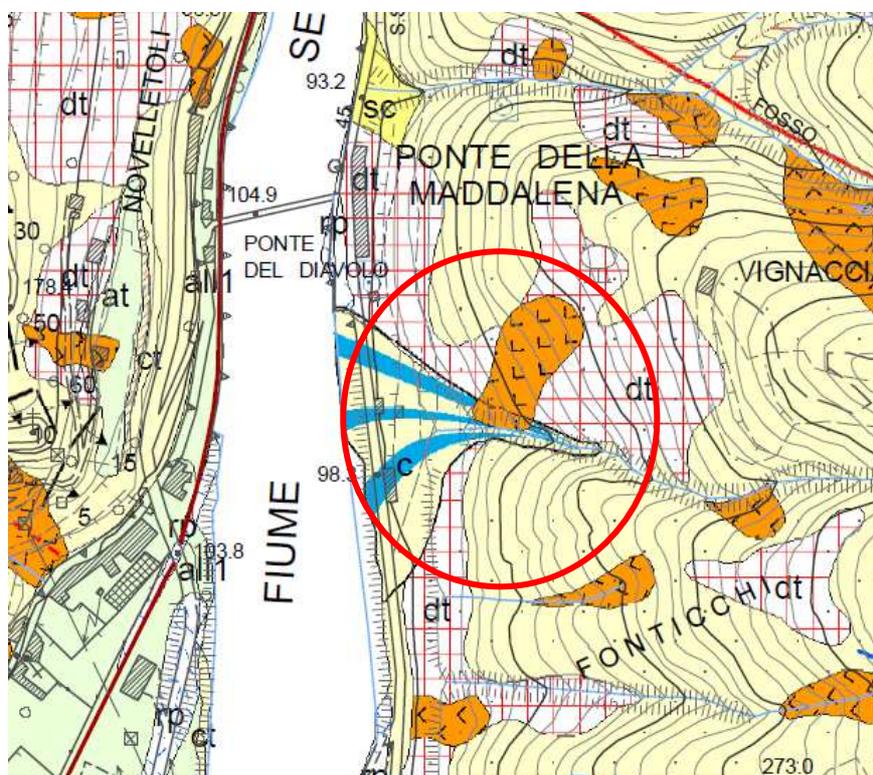
Di seguito si riporta lo stralcio della cartografia PAI relativo all'ubicazione del conoide 114:

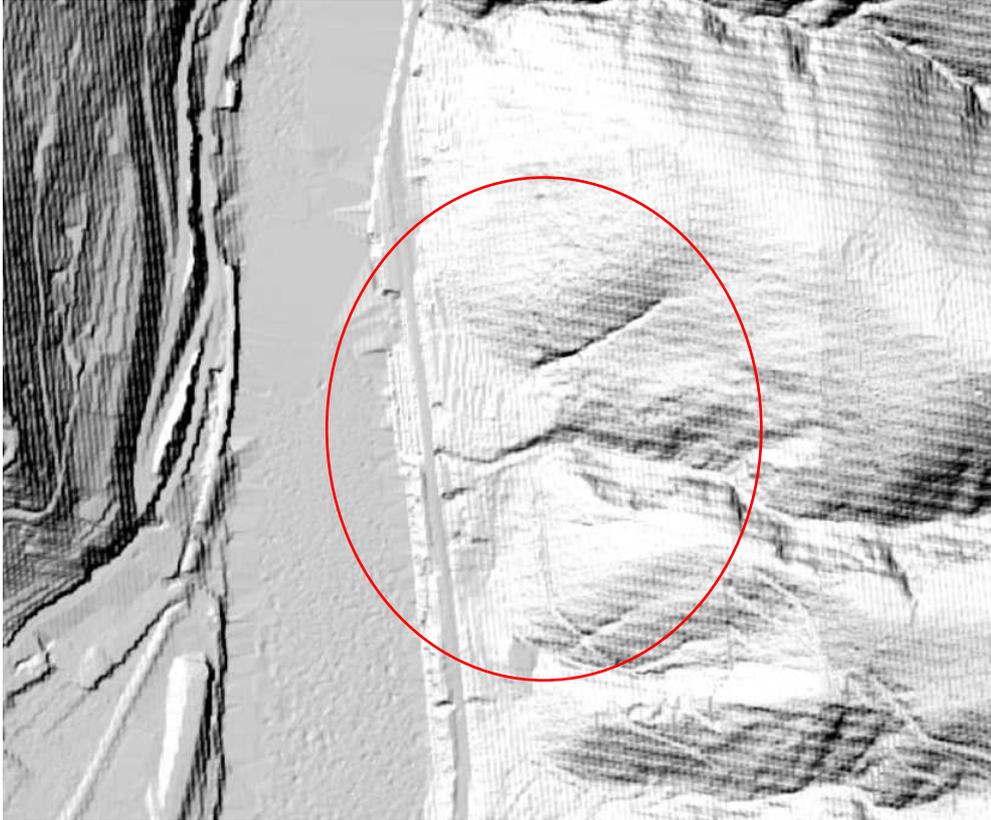
Si riporta inoltre la cartografia LIDAR della zona di interesse dove si rileva come il conoide si attualmente in una fase di incisione.

Il conoide appare pressoché completamente inerbato e interessato dall'azione antropica che lo ha utilizzato per scopi agricoli; il canale di scarico appare inciso, di piccole dimensioni e privo di acqua. A valle della SS è ricoperto da vegetazione arbustiva presente anche nel talweg; non si riscontra presenza di materiale depositato di recente e il conoide è ricoperto da materiale fine dominato ed in subordine da ghiaie sparse.

Una piccola scarpata del conoide è sostenuta da un muro in pietra con altezza variabile di 0.80 – 1.00 m.

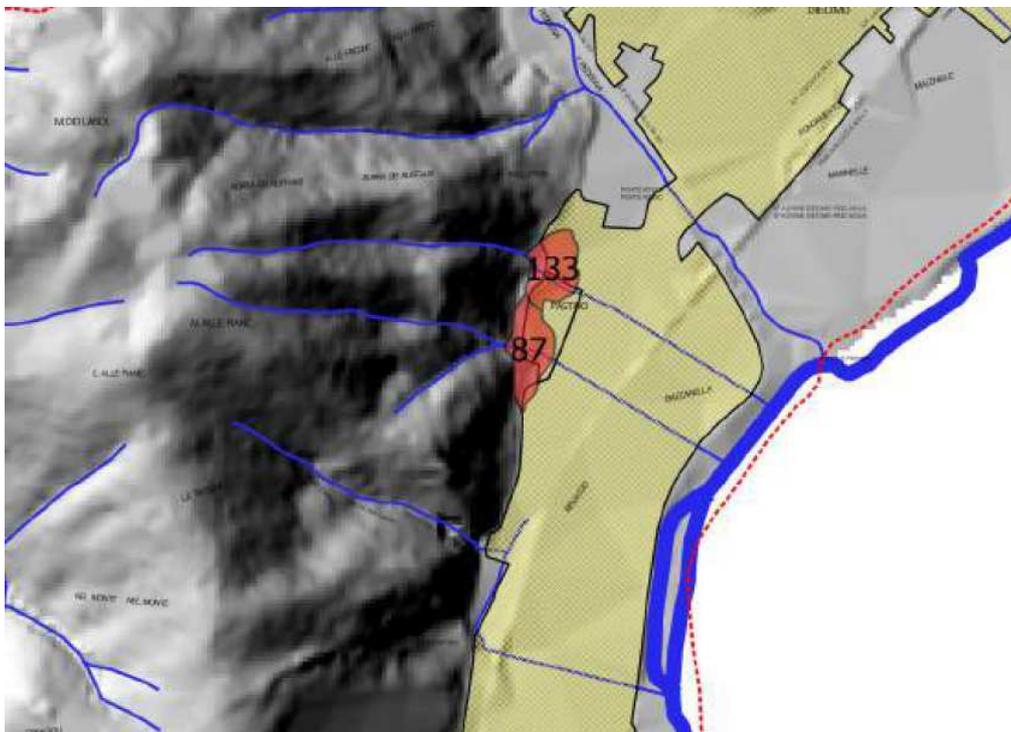
Nella sottostante figura sono individuati i conoidi dell'area di Pastino per i quali sono stati eseguiti gli approfondimenti.

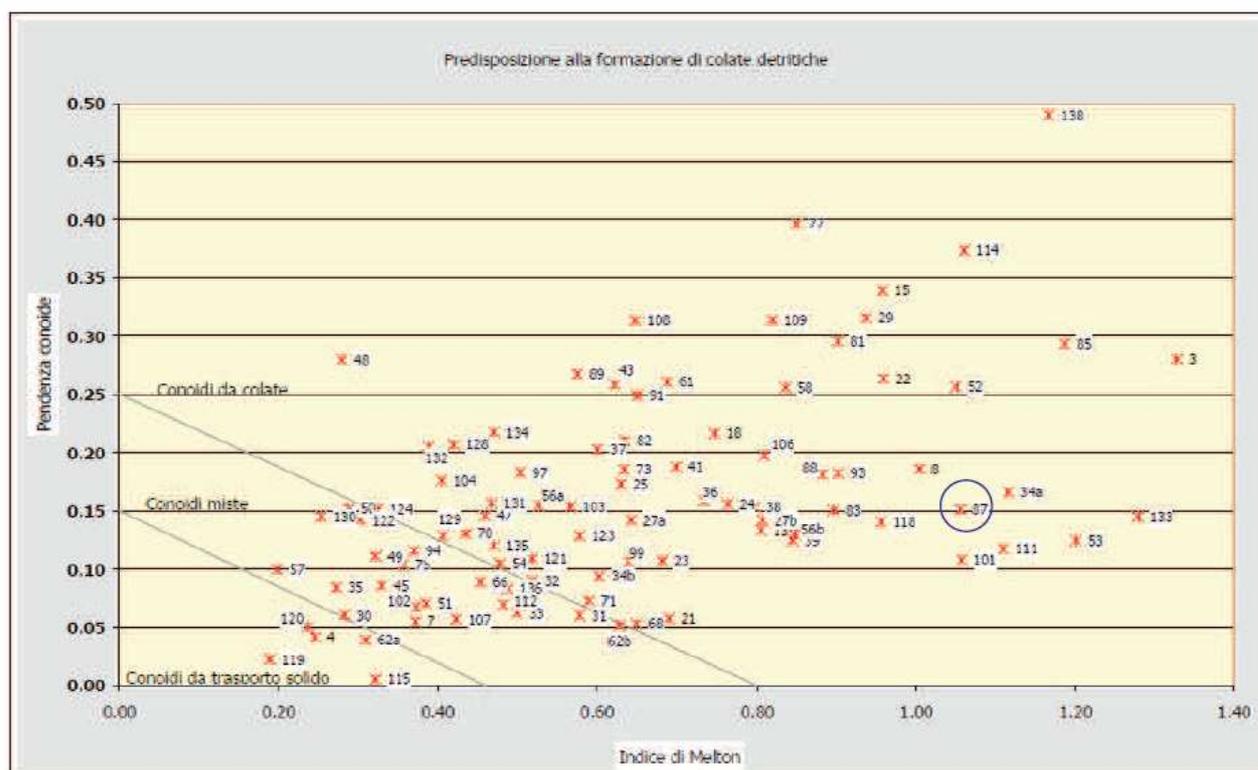
*Grafico relativo alla predisposizione alla formazione di colate detritiche*

Sup. bacino (km <sup>2</sup> )	H <sub>max</sub> (m)	H <sub>min</sub> (m)	pendenza conoide (%)	Indice di Melton
0.200	550.0	80.0	15	1.056

Riportando i valori nel grafico (ripreso dal PS Intercomunale dell'Unione dei Comuni della Media Valle del Serchio) relativo alla predisposizione del corso d'acqua alla formazione di colate detritiche, il conoide 87 (cerchiato in blu) si colloca nel campo dei *Conoidi da colata*.

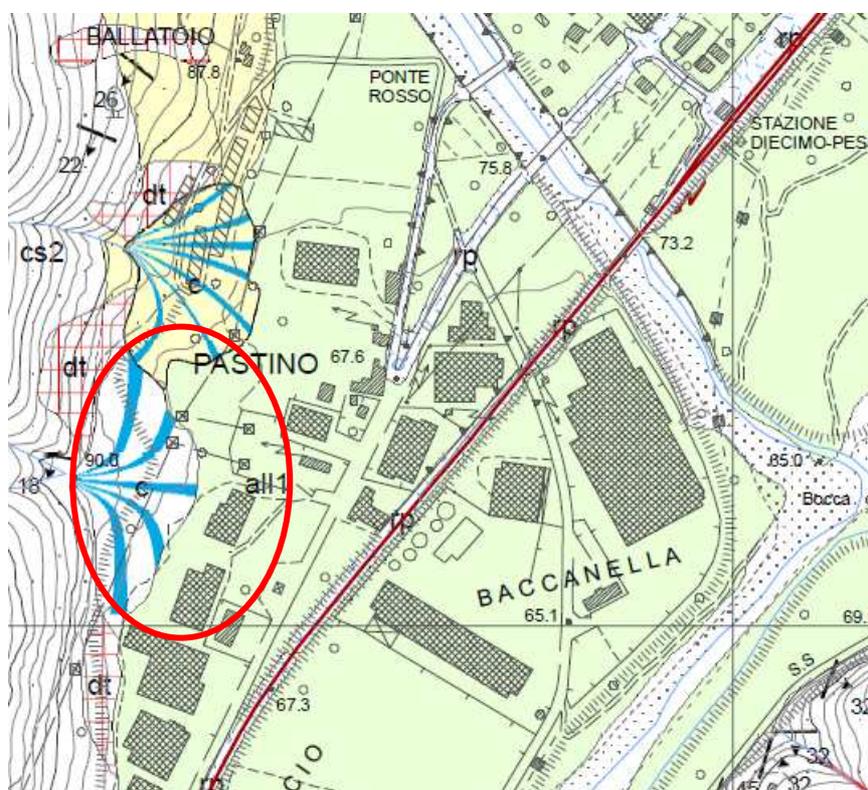
Di seguito si riporta lo stralcio della cartografia PAI relativo all'ubicazione del conoide 87:

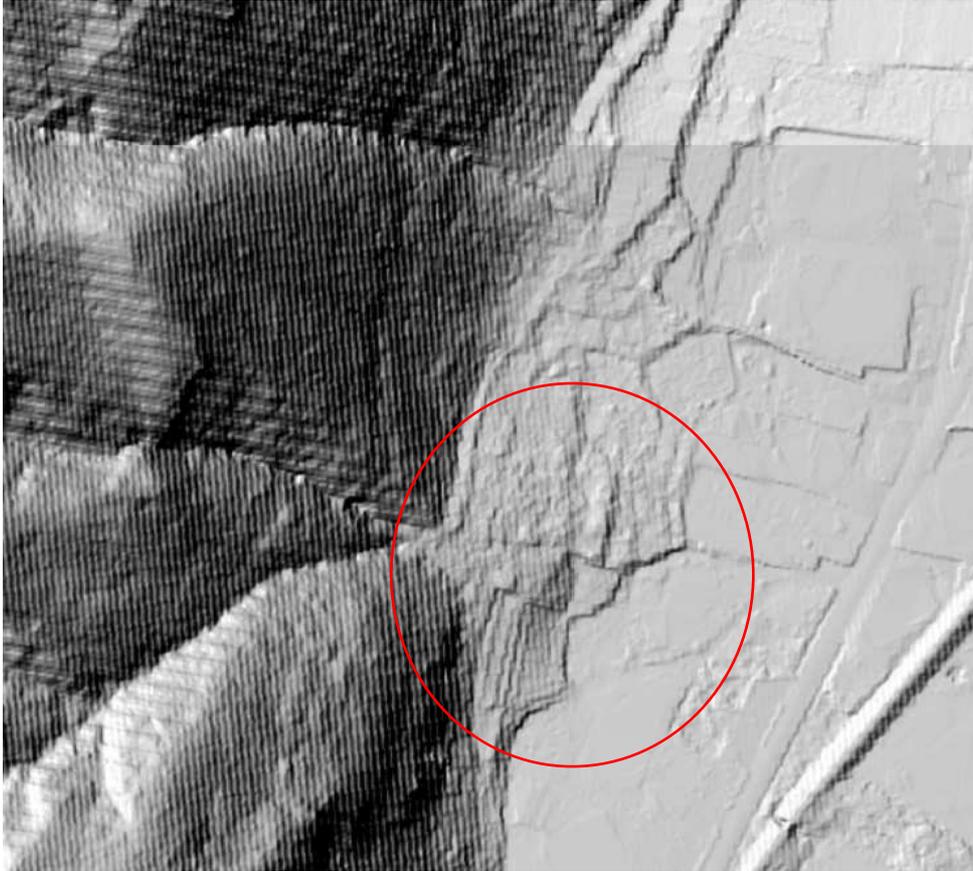
Si riporta inoltre la cartografia LIDAR della zona di interesse dove si rileva come il conoide sia attualmente distante dal corso d'acqua e dove non si individui con certezza il canale di scarico.

Il conoide appare stabilizzato, interamente inerbito, con vegetazione arbustiva e coltivazione di olivi anche di buona dimensione; sul terreno non si individua un canale di scarico.

La superficie è ricoperta di terreno humificato e anche all'interno di alcuni piccoli scavi non si individua la pezzatura dei clasti che si suppone ghiaiosa; nella parte terminale si riconosce agevolmente un terrazzo antico.

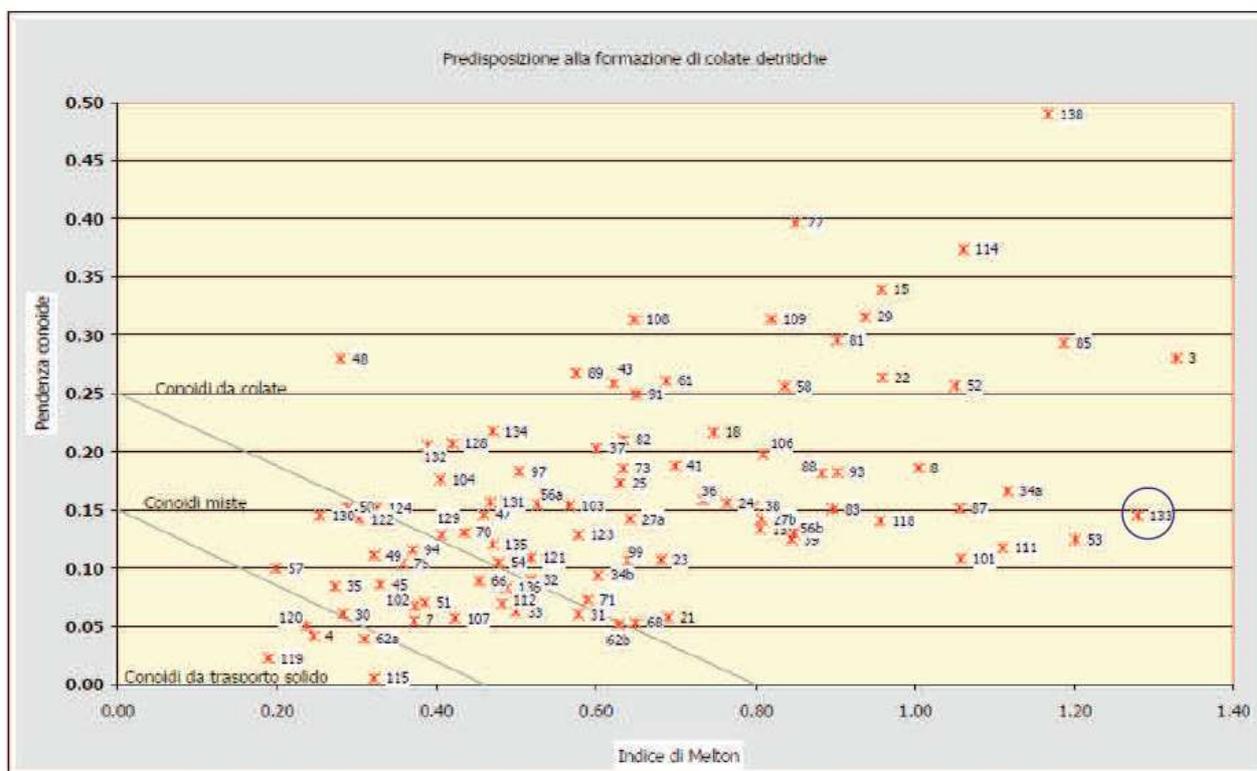
*Grafico relativo alla predisposizione alla formazione di colate detritiche*

Sup. bacino (km <sup>2</sup> )	H <sub>max</sub> (m)	H <sub>min</sub> (m)	pendenza conoide (%)	Indice di Melton
0.145	569.2	81.5	14	1.279

Riportando i valori nel grafico (ripreso dal PS Intercomunale dell'Unione dei Comuni della Media Valle del Serchio) relativo alla predisposizione del corso d'acqua alla formazione di colate detritiche, il conoide 87 (cerchiato in blu) si colloca nel campo dei *Conoidi da colata*.

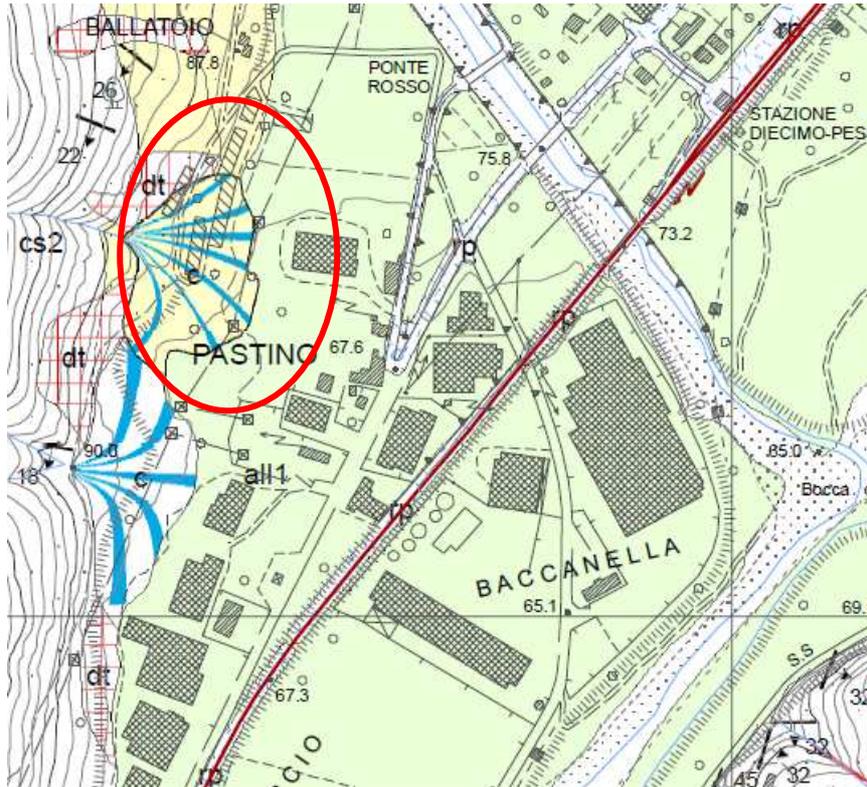
Di seguito si riporta lo stralcio della cartografia PAI relativo all'ubicazione del conoide 133:

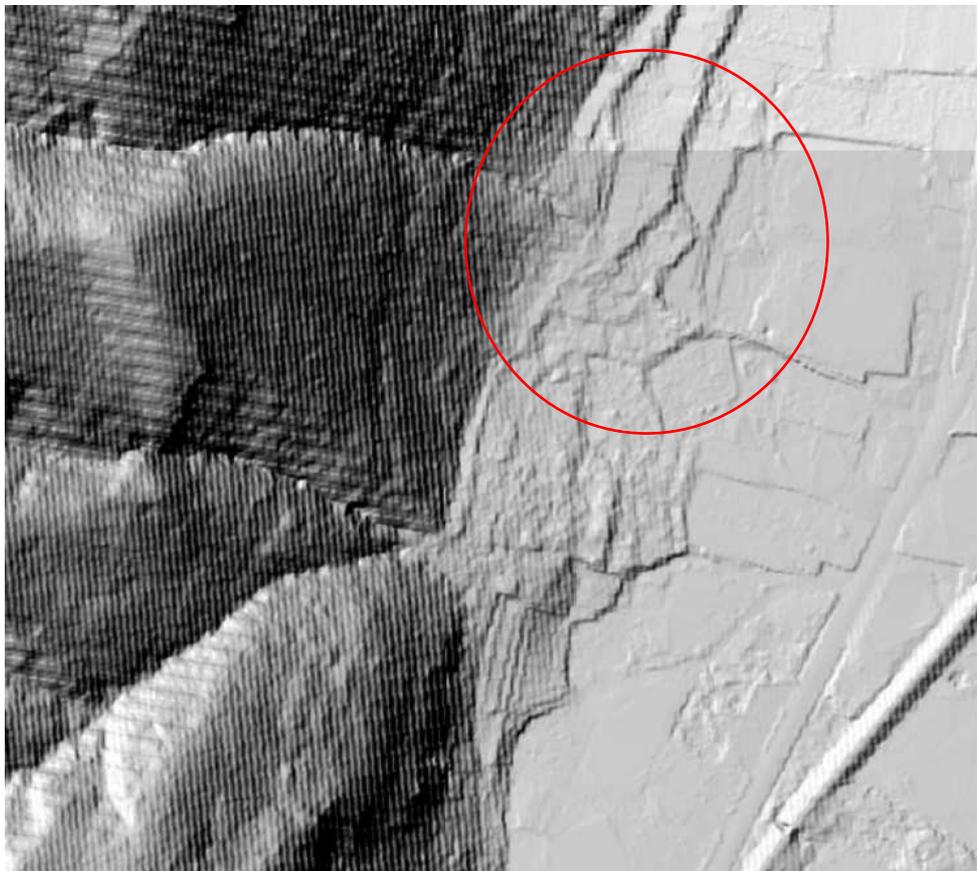
Si riporta inoltre la cartografia LIDAR della zona di interesse dove si rileva come il conoid sia attualmente distante dal corso d'acqua e dove non si individui con certezza il canale di scarico.

Il conoide appare stabilizzato, interamente inerbito, con vegetazione arbustiva e coltivazione di olivi anche di buona dimensione; sul terreno non si individua un canale di scarico.

La superficie è ricoperta di terreno humificato e anche all'interno di alcuni piccoli scavi non si individua la pezzatura dei clasti che si suppone ghiaiosa; nella parte a valle si riconoscono piccoli terrazzamenti.
