'ariante al Regolamento Urbanist

COMUNE DI BORGO A MOZZANO Provincia di Lucca

INDAGINI VARIANTE AL RU STUDIO CONOIDI DI DEIEZIONE

Febbraio 2018

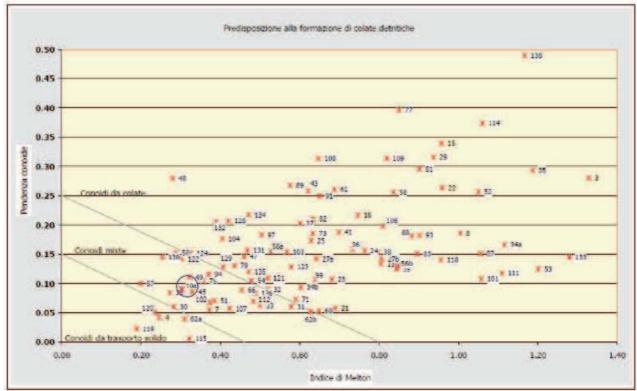
Grafico relativo alla predisposizione alla formazione di colate detritiche

Sup. bacino (km²)	H _{max} (m)	H _{min} (m)	pendenza conoide (%)	Indice di Melton
6.845	922.8	110.0	8.0	0.310

Riportando i valori nel grafico (ripreso dal PS Intercomunale dell'Unione dei Comuni della Media Valle del Serchio) relativo alla predisposizione del corso d'acqua alla formazione di colate detritiche, il conoide 10a (cerchiato in blu) si colloca nel settore delle *Conoidi miste*.

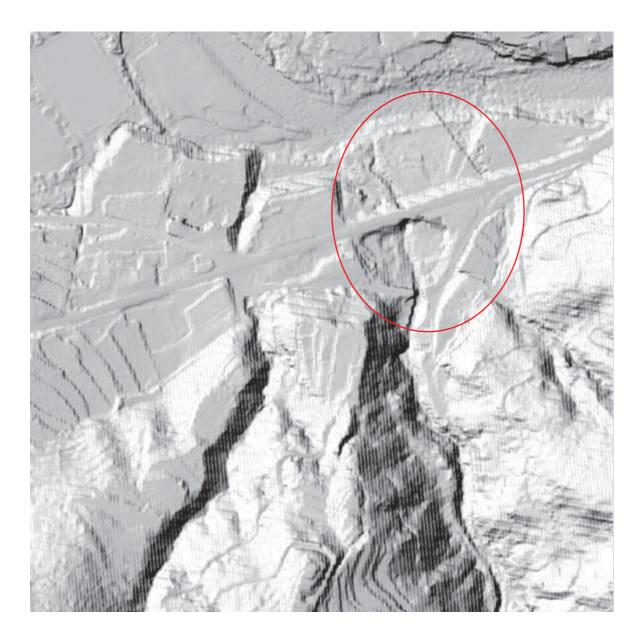
Si riporta inoltre la cartografia LIDAR della zona di interesse dove si rileva come il conoide si attualmente in una fase di incisione.

Il rilevamento del conoide ha permesso di verificare che nel tratto di attraversamento della SC, nei pressi dell'apice, l'alveo appare marcatamente reinciso con difese di sponda realizzate in blocchi ciclopici regolarizzati. Non si rilevano segni di disalveamento o paleoalvei anche per l'antropizzazione dell'area.

A monte del ponte della SC l'alveo appare incassato fra i fianchi della valle e la difesa di sponda in sinistra idrografica è stata probabilmente realizzata per probabile erosione laterale, perché il corso d'acqua mostra una certa angolatura; sul fondo del corso d'acqua in questo tratto sono presenti delle briglie.

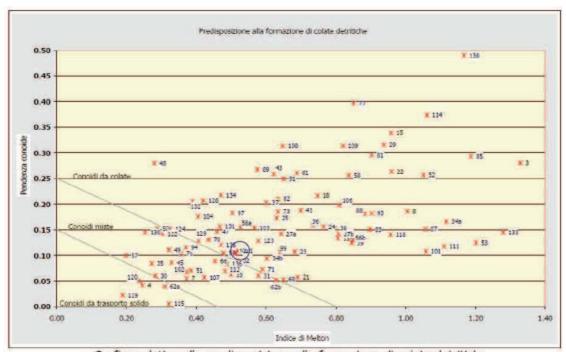
Grafico relativo alla predisposizione alla formazione di colate detritiche

Sup. bacino (km²)	H _{max} (m)	H _{min} (m)	pendenza conoide (%)	Indice di Melton
0.12	300.0	110.0	10.4	0.0548

Riportando i valori nel grafico (ripreso dal PS Intercomunale dell'Unione dei Comuni della Media Valle del Serchio) relativo alla predisposizione del corso d'acqua alla formazione di colate detritiche, il conoide 10b (cerchiato in blu) si colloca nel settore delle *Conoidi da colata*.

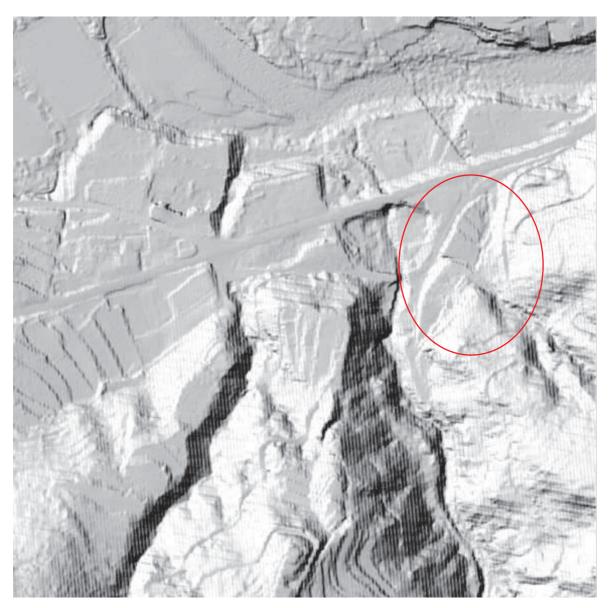
Si riporta inoltre la cartografia LIDAR della zona di interesse dove si rileva come il conoide si attualmente in una fase di incisione.

Il rilevamento ha messo in luce un conoide completamente inerbito e obliterato dall'antropizzazione tanto da essere scarsamente apprezzabile sul terreno, se non per una marcata rottura di pendio. Il canale di scarico è rappresentato da un piccolo ruscello che incide minimamente la superficie del conoide, passa sotto la viabilità con un tombamento, superato il quale devia a destra con un angolo quasi retto e scorrendo lungo la viabilità arriva ad attraversare la SP, ma qui praticamente si perde. Non ci sono tacce di trasporto solido, se non un po' di ghiaia sottile sul fondo del ruscello. Probabilmente l'antico canale procedeva dritto, come si riesce ad intuire sul terreno e sulla cartografia

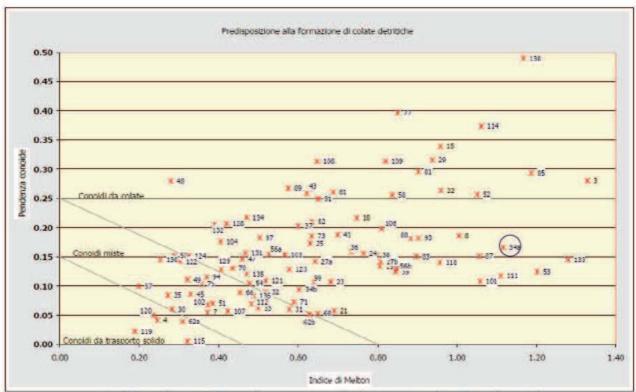
Grafico relativo alla predisposizione alla formazione di colate detritiche

Sup. bacino (km²)	H _{max} (m)	H _{min} (m)	pendenza conoide (%)	Indice di Melton
0.210	667.4	155.2	17.0	1.117

Riportando i valori nel grafico (ripreso dal PS Intercomunale dell'Unione dei Comuni della Media Valle del Serchio) relativo alla predisposizione del corso d'acqua alla formazione di colate detritiche, il conoide 34a (cerchiato in blu) si colloca nel settore delle *Conoidi da colata*.

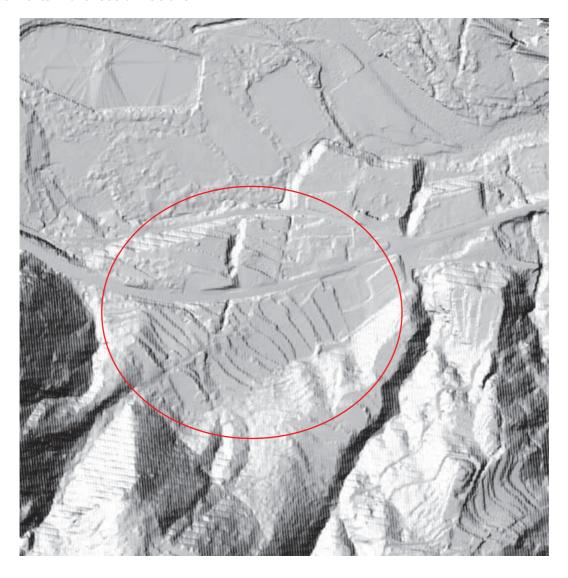
Si riporta inoltre la cartografia LIDAR della zona di interesse dove si rileva come il conoide si attualmente in una fase di incisione.

Il rilevamento ha messo in luce un conoide completamente inerbito e obliterato dall'antropizzazione tanto da essere scarsamente apprezzabile sul terreno, se non per una marcata rottura di pendio.

A valle della SC il canale collettore è ridotto ad un ruscello che scorre entro materiale a dominante sabbiosa e sabbioso limosa con scarse ghiaie sparse, appare molto inerbito, ingombro di vegetazione, anche con piante di alto fusto; non ci sono segni di disalveamento, o colate o depositi di materiale recente o attuale.

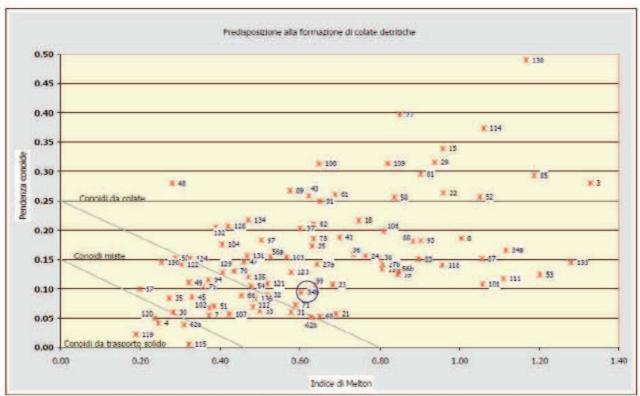
Grafico relativo alla predisposizione alla formazione di colate detritiche

Sup. bacino (km²)	H _{max} (m)	H _{min} (m)	pendenza conoide (%)	Indice di Melton	
0.175	381.9	129.4	0.09	0.603

Riportando i valori nel grafico (ripreso dal PS Intercomunale dell'Unione dei Comuni della Media Valle del Serchio) relativo alla predisposizione del corso d'acqua alla formazione di colate detritiche, il conoide 34b (cerchiato in blu) si colloca nel settore delle *Conoidi da colata*.

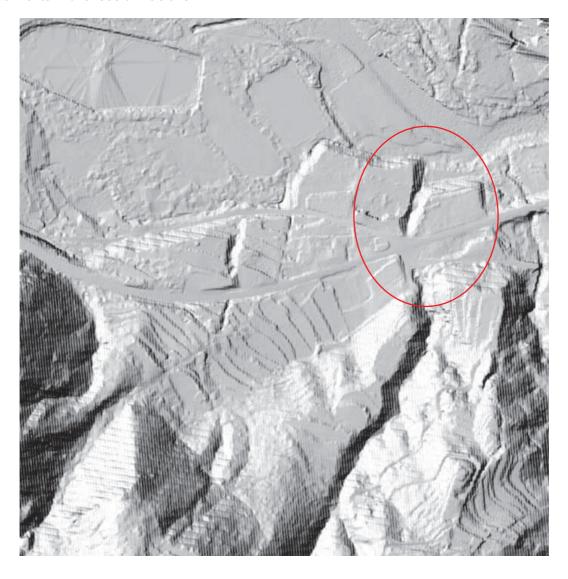
Si riporta inoltre la cartografia LIDAR della zona di interesse dove si rileva come il conoide si attualmente in una fase di incisione.

Il rilevamento ha mostrato a monte della SC un conoide inerbito e antropizzato con un canale di scarico molto inciso e stretto, con ampiezza circa 4.00 m con acqua fluente al fondo; sul greto si trovano blocchi, ciottoli e ghiaie con dimensioni variabili da 0.60 -0.80 m fino a 0.05 – 0.20 m; i blocchi sono ricoperti da muschio e non ci sono indizi di disalveamento o depositi recenti.

La parte mediana del canale è in corrispondenza della viabilità e l'attraversamento avviene tramite tre tubi con φ 1000 mm circa sovrapposti, di cui due alla base ed uno soprastante; l'alveo compie alune curve prima di arrivare all'attraversamento.

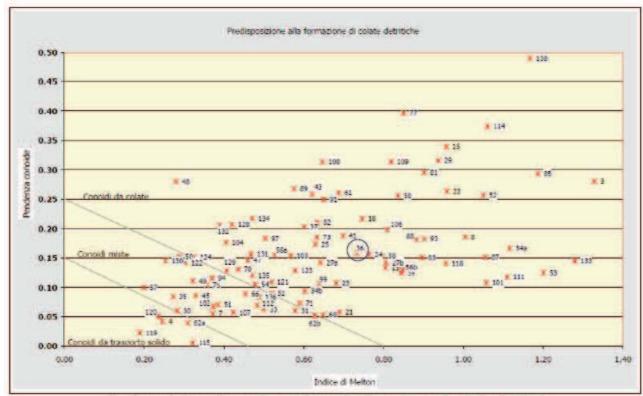
Grafico relativo alla predisposizione alla formazione di colate detritiche

Sup. bacino (km²)	H _{max} (m)	H _{min} (m)	pendenza conoide (%)	Indice di Melton
0.493	670.1	155.2	16.0	0.734

Riportando i valori nel grafico (ripreso dal PS Intercomunale dell'Unione dei Comuni della Media Valle del Serchio) relativo alla predisposizione del corso d'acqua alla formazione di colate detritiche, il conoide 36 (cerchiato in blu) si colloca nel settore delle *Conoidi da colata*.

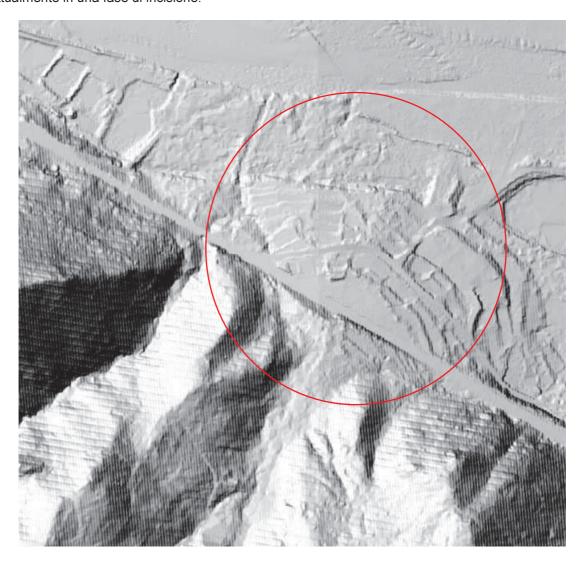
Si riporta inoltre la cartografia LIDAR della zona di interesse dove si rileva come il conoide si attualmente in una fase di incisione.

Dal rilevamento sul conoide è emerso che a monte della SP è inciso e ingombro di vegetazione a dominante arbustiva, non ci sono segni di attivazione attuale o recente; l'alveo è piuttosto stretto e prima della SP passa in uno scivolo in muratura con pozzo di caduta alla fine che consente l'attraversamento della viabilità tramite un tombamento.

A valle della SP il conoide è ancora reinciso con vegetazione abbastanza fitta e diffusa presente anche in alveo; non ci sono segni di disalveamento attuali o recenti o tracce di accumulo di materiali; al momento del rilevamento il canale di scarico era asciutto.

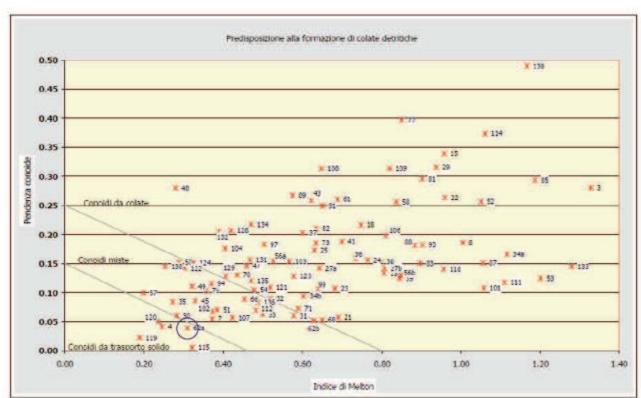
Grafico relativo alla predisposizione alla formazione di colate detritiche

Riportando i valori nel grafico (ripreso dal PS Intercomunale dell'Unione dei Comuni della Media Valle del Serchio) relativo alla predisposizione del corso d'acqua alla formazione di colate detritiche, il conoide 62a (cerchiato in blu) si colloca nel settore delle *Conoidi da trasporto solido*.

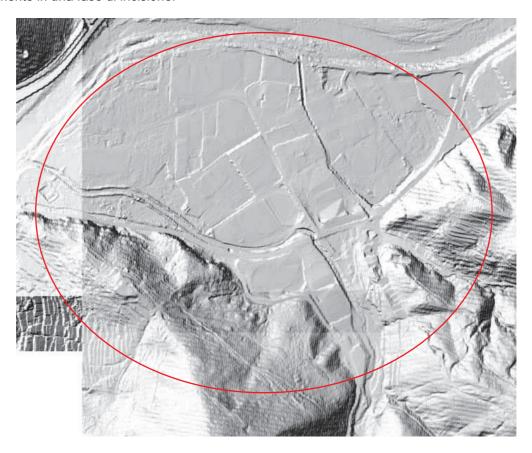
Si riporta inoltre la cartografia LIDAR della zona di interesse dove si rileva come il conoide si attualmente in una fase di incisione.

Il conoide appare intensamente antropizzato e occupato in larga misura da capannoni ed edifici di una zona artigianale; il canale collettore è interessato da opere di regimazione e canalizzazione e l'attraversamento della SS avviene tramite un ponte di ampia luce.

Attraversato il ponte della SS il corso presenta una curva verso sinistra con un angolo quasi retto le sponde sono protette da muraglie in c.a e sul fondo ci sono diversi ordini di briglie.

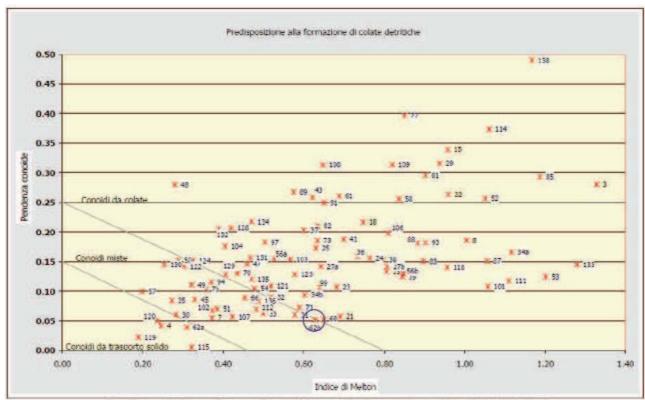
Grafico relativo alla predisposizione alla formazione di colate detritiche

Riportando i valori nel grafico (ripreso dal PS Intercomunale dell'Unione dei Comuni della Media Valle del Serchio) relativo alla predisposizione del corso d'acqua alla formazione di colate detritiche, il conoide 62b (cerchiato in blu) si colloca praticamente sulla linea di separazione fra i *Conoidi misti* e i *Conoidi da colata*.

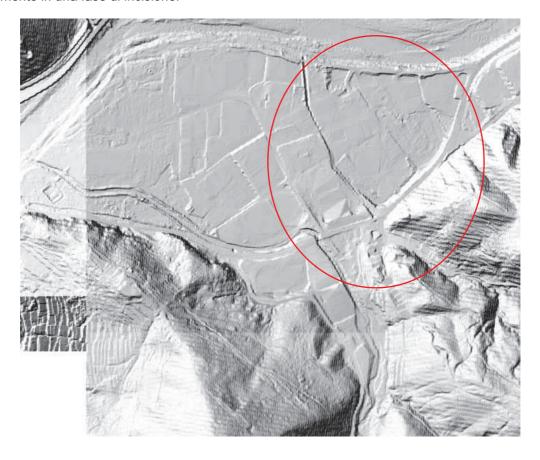
Si riporta inoltre la cartografia LIDAR della zona di interesse dove si rileva come il conoide si attualmente in una fase di incisione.

Il conoide, che contribuisce alla formazione del conoide del Torrente Socciglia, appare intensamente antropizzato e occupato in larga misura da capannoni ed edifici di una zona artigianale; il canale collettore è interessato da opere di regimazione e canalizzazione e l'attraversamento della SS avviene tramite un tombamento che occupa parte del settore apicale e un ponte.

A monte della parte apicale l'alveo è inciso e non ci sono segni di particolare trasporto di materiale, nella parte apicale il canale di scarico è incanalato in un canale in muratura a sezione rettangolare con dimensioni di circa L=4.0 m e h=3.0 m; all'imboccatura del canale c'è una sezione obbligata ed una griglia per il trattenimento del materiale flottante; sul fondo del canale è presente una serie di briglie. Il canale è poi tombato fin sotto la SS per una lunghezza di circa 90.0 m.

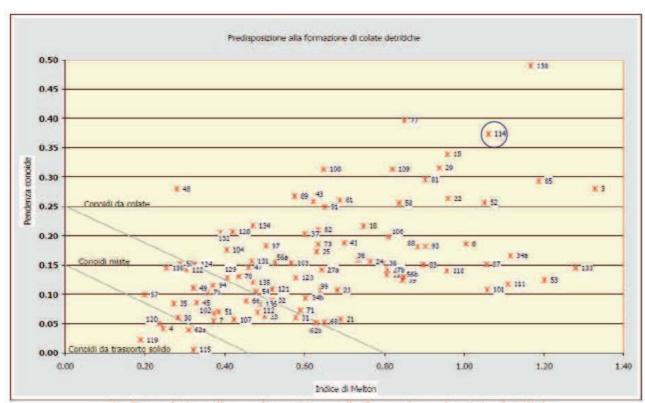
Grafico relativo alla predisposizione alla formazione di colate detritiche

Riportando i valori nel grafico (ripreso dal PS Intercomunale dell'Unione dei Comuni della Media Valle del Serchio) relativo alla predisposizione del corso d'acqua alla formazione di colate detritiche, il conoide 114 (cerchiato in blu) si colloca nel campo dei *Conoidi da colata*.

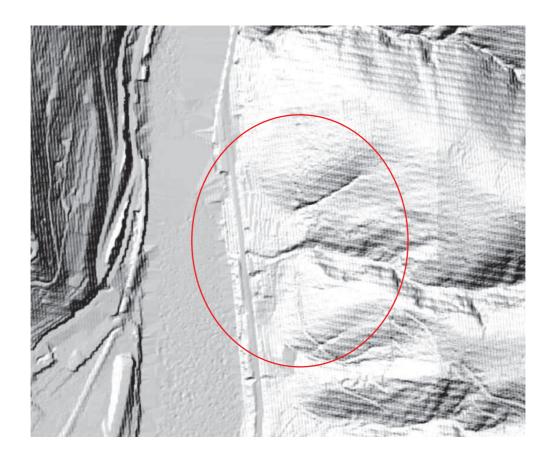
Si riporta inoltre la cartografia LIDAR della zona di interesse dove si rileva come il conoide si attualmente in una fase di incisione.

Il conoide appare pressoché completamente inerbito e interessato dall'azione antropica che lo ha utilizzato per scopi agricoli; il canale di scarico appare inciso, di piccole dimensioni e privo di acqua. A valle della SS è ricoperto da vegetazione arbustiva presente anche nel talweg; non si riscontra presenza di materiale depositato di recente e il conoide è ricoperto da materiale fine dominate ed in subordine da ghiaie sparse.

Una piccola scarpata del conoide è sostenuta da un muro in pietra con altezza variabile di 0.80 – 1.00 m

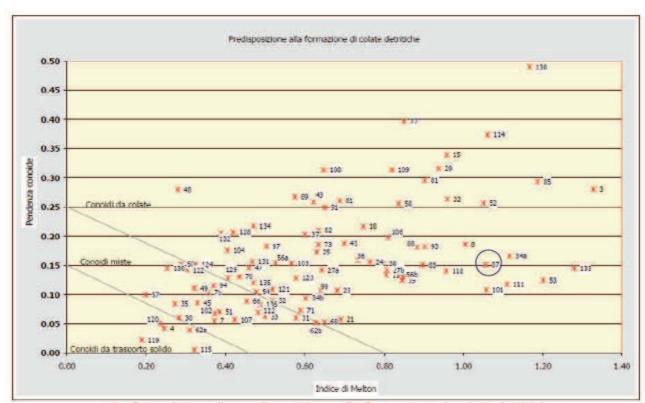
Grafico relativo alla predisposizione alla formazione di colate detritiche

Riportando i valori nel grafico (ripreso dal PS Intercomunale dell'Unione dei Comuni della Media Valle del Serchio) relativo alla predisposizione del corso d'acqua alla formazione di colate detritiche, il conoide 87 (cerchiato in blu) si colloca nel campo dei *Conoidi da colata*.

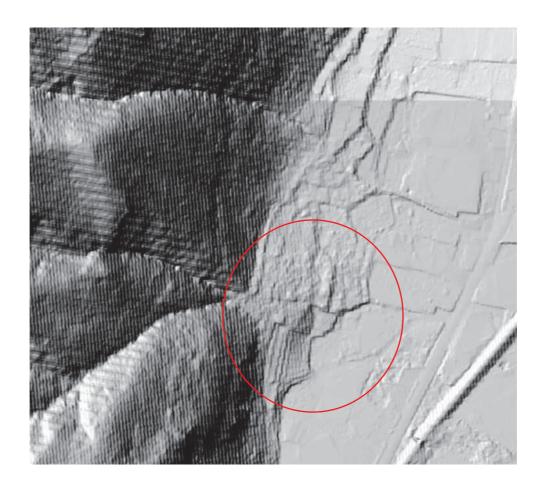
Si riporta inoltre la cartografia LIDAR della zona di interesse dove si rileva come il conoide sia attualmente distante dal corso d'acqua e dove non si individui con certezza il canale di scarico.

Il conoide appare stabilizzato, interamente inerbito, con vegetazione arbustiva e coltivazione di olivi anche di buona dimensione; sul terreno non si individua un canale di scarico.

La superficie è ricoperta di terreno humificato e anche all'interno di alcuni piccoli scavi non si individua la pezzatura dei clasti che si suppone ghiaiosa; nella parte terminale si riconosce agevolmente un terrazzo antico.

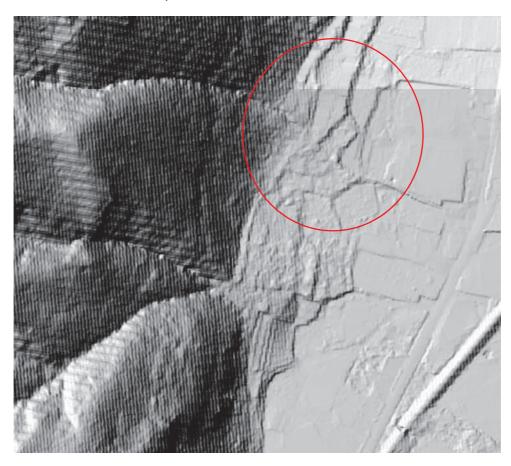
Si riporta inoltre la cartografia LIDAR della zona di interesse dove si rileva come il conoide sia attualmente distante dal corso d'acqua e dove non si individui con certezza il canale di scarico.

Il conoide appare stabilizzato, interamente inerbito, con vegetazione arbustiva e coltivazione di olivi anche di buona dimensione; sul terreno non si individua un canale di scarico.

La superficie è ricoperta di terreno humificato e anche all'interno di alcuni piccoli scavi non si individua la pezzatura dei clasti che si suppone ghiaiosa; nella parte a valle si riconoscono piccoli terrazzamenti.
