Al Comune di Borgo a Mozzano

Oggetto: Analisi dei **Principi del Piano di Recupero** ai sensi degli art. 77-78-83 L. R. n. 1 del 03/01/2005 **del Convento di S. Francesco – Borgo a Mozzano**

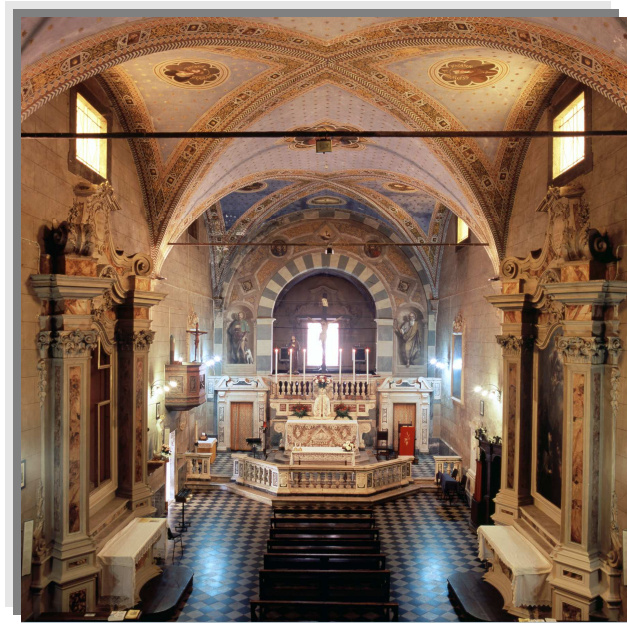
Sistema a1 - LA CHIESA (scheda a1)

La Chiesa riprende la tipologia degli edifici di culto francescani vicini alle primitive regole di povertà: ad unica navata rettangolare coperta da capriate lignee con il coro di pianta quadrangolare situato dietro l'altare maggiore e voltato. Circa a metà del secolo successivo la copertura lignea viene sostituita da volte reali dando inizio ad una serie di trasformazioni che nel corso del tempo conducono alla perdita della semplicità originaria.

Principali patologie

- dissesti murari
- dissesti delle strutture di copertura
- degrado delle parti in legno (strutture, arredi, decorazioni): fessurazioni, attacco di insetti xilofagi, funghi e batteri, incrostazioni inorganiche, pittura a smalto
- dissesti su archi e volte
- umidità di risalita
- sconnessioni nei giunti delle pavimentazioni e fratture
- distacchi di intonaci
- degrado degli stucchi: microlesioni, distacchi, perdite di colore, alterazione cromatica delle superfici
- degrado del materiale lapideo: esfoliazione, scagliatura, distacco, incrostazioni, alterazione cromatica delle superfici
- degrado degli affreschi

Elenco sintetico degli interventi previsti

- analisi diagnostica delle strutture dissestate
- consolidamento delle strutture murarie
- recupero e consolidamento delle strutture lignee e dei solai
- consolidamento di archi e volte
- rimozione dell'intonaco ammalorato
- riprese di intonaco (nella zoccolatura verrà utilizzato un prodotto traspirante)
- risarcimento dei giunti delle pavimentazioni e consolidamento degli elementi fratturati
- consolidamento e restauro delle decorazioni a stucco

- pulitura e consolidamento delle parti lapidee
- consolidamento e restauro delle parti lignee degradate
- restauro degli affreschi in sinergia con la Sovrintendenza BAP PSAE
- recupero degli infissi

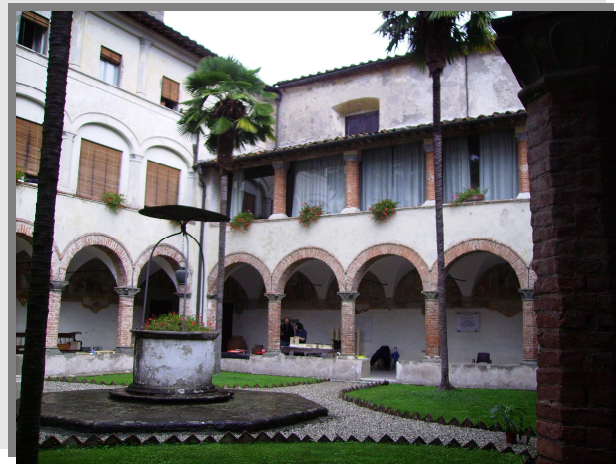
Sistema a2 – IL CHIOSTRO (scheda a2)

Il Chiostro è giunto a noi relativamente integro. Si tratta di un percorso quadrangolare attorno al quale si innesta originariamente l'impianto del convento. Delimitato da un muretto intonacato con cimasa in pietra sul quale poggiano i pilastri a sezione poligonale, attualmente in laterizio ma un tempo intonacati, con capitelli e basi in pietra arenaria decorati con

foglie stilizzate. Sui pilastri insistono archi a tutto sesto in laterizio a vista e volte a crociera intonacate.

Principali patologie

- umidità di risalita
- distacchi di intonaci
- degrado del materiale lapideo: esfoliazione, scagliatura, distacco, incrostazioni, alterazione cromatica delle superfici
- degrado del laterizio: disgregazione superficiale
- macchie di ruggine

- presenza di pavimentazione recente incongruente con i materiali originari
- degrado degli affreschi

- rimozione dell'intonaco ammalorato
- riprese di intonaco (con malta traspirante limitatamente alla zona di zoccolatura)
- realizzazione di nuovi intonaci sulle colonne

- tinteggiatura
- pulitura e consolidamento delle parti lapidee
- rimozione delle macchie di ruggine
- trattamento delle catene con prodotto antiruggine
- recupero dell'intradosso delle volte

- rimozione della pavimentazione incongrua a recupero del pavimento originario sottostante
- recupero e restauro della pavimentazione in cotto originaria

- (in alternativa ove non è possibile il recupero) integrazione del pavimento in cotto con elementi di formato, dimensione e posa che si omogeneizzino, senza mimetizzarsi, con l'esistente

- restauro degli affreschi da completare come da accordi con la Soprintendenza BAP PSAE secondo modalità in atto per le lunette già restaurate
- recupero delle eventuali decorazioni pittoriche presenti sotto lo strato superficiale di intonaco e di tinteggiatura

- recupero degli infissi

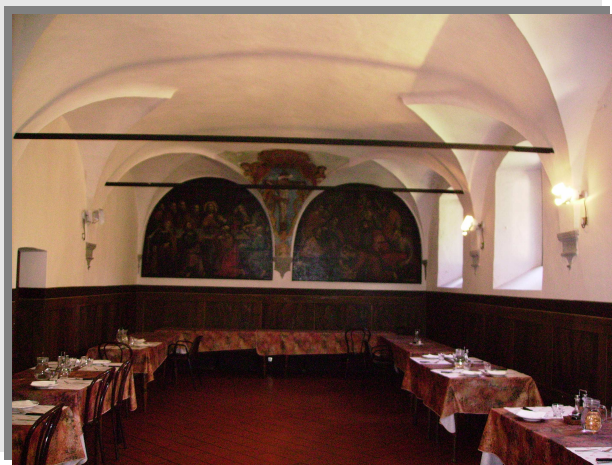
Sistema a3 – IL REFETTORIO E L'AULA CAPITOLARE (scheda a3)

L'Aula Capitolare, coperta con volta reale ad unghie, all'inizio doveva essere molto curata dal punto di vista estetico ma oggi si mostra scarna seppure severa in accordo con la disciplina francescana.

La Zona Refettoriale era composta da refettorio, cucina e canova oltre che da ambienti di servizio. Il refettorio era sicuramente l'ambiente di maggior pregio, coperto da volta reale ma semplice e raccolto. Non ha subito nel tempo modifiche sostanziali ed oggi possiamo vederlo pressoché integro,

così come la canova e la canovetta, che avevano la funzione di contenere le stoviglie e quanto necessario alle funzioni della sala da pranzo.

Principali patologie

- umidità di risalita e di infiltrazione
- distacchi di intonaci
- presenza di pavimentazioni incongruenti con i materiali originari
- degrado del materiale lapideo: esfoliazione, scagliatura, distacco, incrostazioni, alterazione cromatica delle superfici
- degrado degli affreschi

- rimozione dell'intonaco ammalorato
- riprese di intonaco (con malta traspirante limitatamente alla zona di zoccolatura)
- recupero dell'intradosso delle volte
- tinteggiatura
- rimozione della pavimentazione incongrua a recupero del pavimento originario sottostante
- recupero e restauro della pavimentazione in cotto originaria
- (in alternativa ove non è possibile il recupero) integrazione del pavimento in cotto con elementi di formato, dimensione e posa che si omogeneizzino, senza mimetizzarsi, con l'esistente
- pulitura e consolidamento delle parti lapidee
- restauro degli affreschi come da accordi con la Sovrintendenza BAP PSAE
- recupero degli infissi

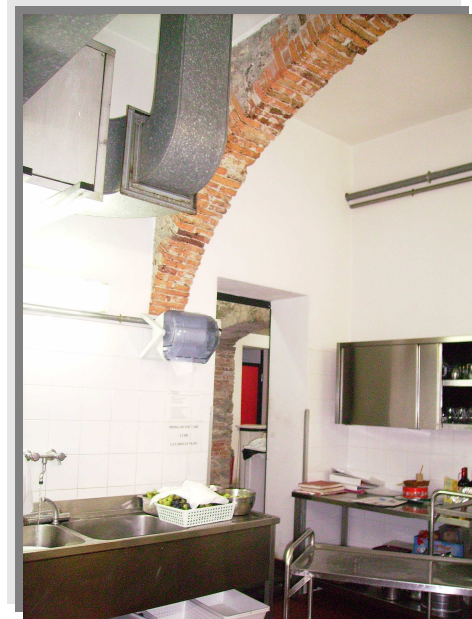
Sistema a4 – I LOCALI DI SERVIZIO (piano terra) (scheda a4)

Se il chiostro e gli spazi di rappresentanza del piano terra non hanno subito nel tempo sostanziali trasformazioni lo stesso non si può dire per la cucina ed i suoi annessi che nel corso dei secoli

sono stati rimaneggiati sia dal punto di vista funzionale e distributivo che strutturale (vedasi anche a7. L'ALA NORD).

Principali patologie

- umidità di risalita
- distacchi di intonaci
- presenza di pavimentazioni incongruenti con i materiali originari
- degrado del materiale lapideo: esfoliazione, scagliatura, distacco, incrostazioni, alterazione cromatica delle superfici

- rimozione dell'intonaco ammalorato
- riprese di intonaco (con malta traspirante limitatamente alla zona di zoccolatura)
- recupero dell'intradosso delle volte
- tinteggiatura
- rimozione della pavimentazione incongrua a recupero del pavimento originario sottostante
- recupero e restauro della pavimentazione in cotto originaria
- (in alternativa ove non è possibile il recupero) integrazione del pavimento in cotto con elementi di formato, dimensione e posa che si omogeneizzino, senza mimetizzarsi, con l'esistente
- pulitura e consolidamento delle parti lapidee
- recupero degli infissi

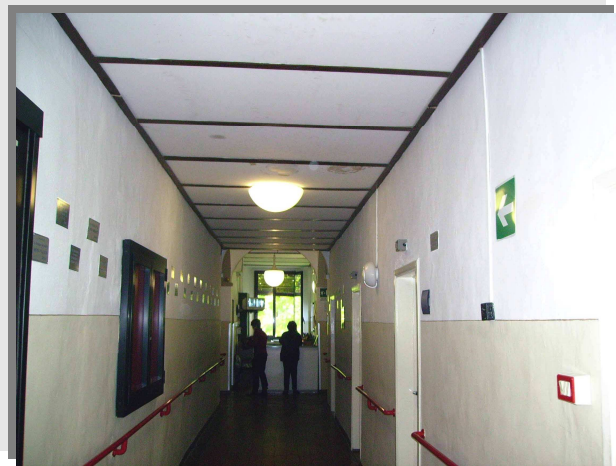
Sistema a5 – I DORMITORI (scheda a5)

Al piano primo e secondo si trovavano i Dormitori, distribuiti nelle piccole celle dei monaci tipiche della regola francescana e nelle stanze ricavate dalla chiusura dei loggiati, separate dai lunghi corridoi di disimpegno con soffitti lignei a vista (in seguito coperti dalle volte a botte incanniccate che vediamo oggi).

Le celle del primo piano fanno parte dell'impianto originario del convento mentre quelle al secondo piano a nord furono realizzate per sopraelevazione all'inizio del XVIII secolo.

Le esigenze di spazio che hanno portato a modificare profondamente lo schema originario del convento hanno prodotto per fasi successive la chiusura di tutti i loggiati. Mentre ad est e a nord le

vetrages ed i tamponamenti delle campate rendono ancora di facile lettura l'estetica originaria, a sud e ad ovest la struttura a pilastri e travi è stata completamente sostituita da muratura e finestre. Con molta probabilità le logge un tempo erano dipinte, ma si conservano porzioni di queste decorazioni solamente nella parte attigua alla chiesa.

Principali patologie

- umidità da infiltrazione
- degrado delle travi in legno: fessurazioni, attacco di insetti xilofagi, funghi e batteri, incrostazioni inorganiche, pittura a smalto
- controsoffittature di recente realizzazione
- distacchi di intonaci
- presenza di pavimentazioni incongruenti con i materiali originari
- degradazione superficiale della pavimentazione originale in cotto
- degrado degli affreschi
- degrado del materiale lapideo (cornici e gradini): esfoliazione, scagliatura, distacco, incrostazioni, alterazione cromatica delle superfici

- smontaggio del manto di copertura, rifacimento e impermeabilizzazione del sottofondo
- recupero e consolidamento delle strutture lignee e dei solai
- rimozione delle controsoffittature incongrue

- realizzazione di nuovi controsoffitti che si integrino tipologicamente con la struttura conventuale
- rimozione dell'intonaco ammalorato
- riprese di intonaco

- rimozione della pavimentazione incongrua a recupero del pavimento originario sottostante
- recupero e restauro della pavimentazione in cotto originaria

- (in alternativa ove non è possibile il recupero) integrazione del pavimento in cotto con elementi di formato, dimensione e posa che si omogeneizzino, senza mimetizzarsi, con l'esistente

- restauro degli affreschi in accordo con la Soprintendenza BAP PSAE
- pulitura e consolidamento delle parti lapidee
- recupero degli infissi
- sostituzione degli infissi esistenti (ove non è possibile il recupero) con elementi nuovi di tipo tradizionale

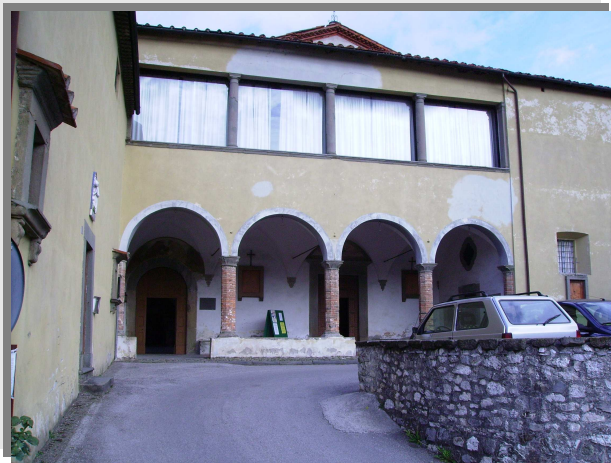
Sistema a6 – I LOGGIATI (scheda a6)

Attualmente dei loggiati originari del Convento di S. Francesco si conserva solo quello d'entrata, essendo stati tamponati tutti gli altri al fine di dotare la struttura di ulteriori celle, e comunque anch'esso attualmente chiuso da *vetrages* e destinato a sala lettura.

Posto al primo piano accanto alla biblioteca soprastante la cappella di S. Elisabetta, vede la luce pochi anni dopo l'edificazione del convento. Probabilmente all'inizio il colonnato doveva essere in legno e successivamente sostituito dai piedritti in pietra che vediamo ancora oggi.

Principali patologie

- degrado delle travi in legno: fessurazioni, attacco di insetti xilofagi, funghi e batteri, incrostazioni inorganiche, pittura a smalto
- distacchi di intonaci
- presenza di pavimentazioni incongruenti con i materiali originari
- degradazione superficiale della pavimentazione originale in cotto
- degrado del materiale lapideo (cornici e gradini): esfoliazione, scagliatura, distacco, incrostazioni, alterazione cromatica delle superfici

- recupero e consolidamento delle strutture lignee e dei solai
- rimozione dell'intonaco ammalorato
- riprese di intonaco
- rimozione della pavimentazione incongrua a recupero del pavimento originario sottostante
- recupero e restauro della pavimentazione in cotto originaria
- (in alternativa ove non è possibile il recupero) integrazione del pavimento in cotto con elementi di formato, dimensione e posa che si omogeneizzino, senza mimetizzarsi, con l'esistente
- pulitura e consolidamento delle parti lapidee
- recupero degli infissi
- sostituzione degli infissi esistenti (ove non è possibile il recupero) con elementi nuovi di tipo tradizionale

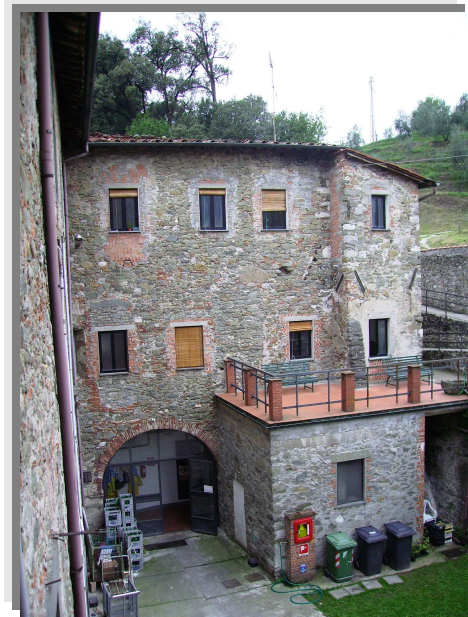
Sistema a7 – L'ALA NORD (scheda a7)

Il 1689 è l'anno che dà inizio alla prima vera ristrutturazione del complesso.

Negli ultimi decenni del '600 lo schema conventuale si correda dell'appendice nord, chiamata dalle fonti "*la giunta*", distribuita inizialmente su due livelli (terra e primo) con funzione di servizio, poi nel secolo successivo sopraelevata ad uso foresteria (le cosiddette "*stanze del*

Cavalier Bernardi”). Nella seconda metà del secolo scorso anche ulteriori aggiunte volumetriche interessano il lato settentrionale, modificando in modo casuale la fisionomia del manufatto e “sporcondone” il rigore francescano. Su questo lato del complesso si sono addensati nel tempo gli interventi tendenti a migliorarne la funzione quali: l’ascensore, i bagni, le dispense e non ultimo le cucine, evolute sia in ragione delle esigenze della comunità sia in relazione alle normative, modificando l’assetto planimetrico ed inserendo elementi tecnici in modo accidentale senza integrazione con le parti storiche.

Principali patologie

- fondazioni sottodimensionate e/o compromesse
- fessurazioni delle strutture portanti verticali
- andamento delle falde di copertura compromesso da interventi stratificati
- schema delle aperture compromesso
- presenza di lacune in facciata risarcite con materiale incongruo
- presenza di pavimentazioni incongruenti col manufatto storico
- problematiche di tipo distributivo e compositivo. Le modifiche del secolo scorso, con i corpi aggettanti, la terrazza, la rampa in cemento armato, accanto a “la giunta” secentesca, sporcano il rigido schema planimetrico quadrangolare e la pulizia degli elevati

- analisi diagnostica delle strutture dissestate
- interventi di sottofondazione

- consolidamento delle strutture murarie
- riconfigurazione dello schema delle falde di copertura
- riconfigurazione dello schema delle aperture in facciata
- eliminazione delle toppe incongrue in facciata e realizzazione di porzioni di muratura in pietra a ricucitura dell'esistente
- integrazione del pavimento originario (ove presente) con elementi di formato, dimensione e posa che si omogeneizzino, senza mimetizzarsi, con l'esistente
- interventi di ricucitura dello schema distributivo e funzionale (*vedasi* B. L'ORGANIZZAZIONE FUNZIONALE).

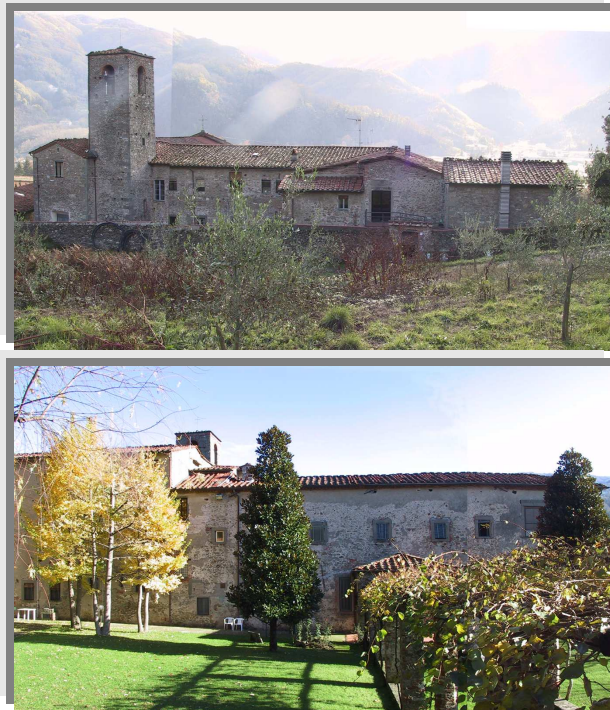
Sistema a8 – I PROSPETTI (scheda a8)

Principali patologie

- fessurazione delle strutture portanti

- carenza di malta nei giunti
- toppe incongrue (malta cementizia e muratura in forati)
- degrado del laterizio: disgregazione superficiale
- umidità da infiltrazione e di risalita
- distacchi e lacune di intonaco
- degrado del materiale lapideo (cornici): esfoliazione, scagliatura, distacco, incrostazioni, alterazione cromatica delle superfici
- macchie di ruggine
- corrosione degli elementi in ferro
- presenza di cavi e tubazioni a vista
- presenza di pluviali in pvc

- analisi diagnostica delle strutture dissestate
- consolidamento delle strutture murarie
- risarcimento dei giunti di malta nelle murature
- eliminazione dell'intonaco compromesso e delle toppe incongrue

- pulitura e consolidamento delle parti in laterizio
- realizzazione di porzioni di muratura in pietra
- riprese di intonaco con malta traspirante limitatamente alla zona di zoccolatura

- pulitura delle gronde in cotto, trattamento con prodotti traspiranti, scarnitura e pulizia dei giunti, risarcitura dei commenti, consolidamento superficiale del laterizio

- pulitura e consolidamento delle parti lapidee
- rimozione delle macchie di ruggine
- trattamento delle parti in ferro con prodotto antiruggine
- recupero degli infissi esistenti

- sostituzione degli infissi esistenti (ove non è possibile il recupero) con elementi nuovi di tipo tradizionale
- valutazione con gli uffici competenti dell'eventuale spostamento dei cavi a vista

- riorganizzazione del sistema degli scarichi
- sostituzione dei pluviali in pvc con elementi in rame

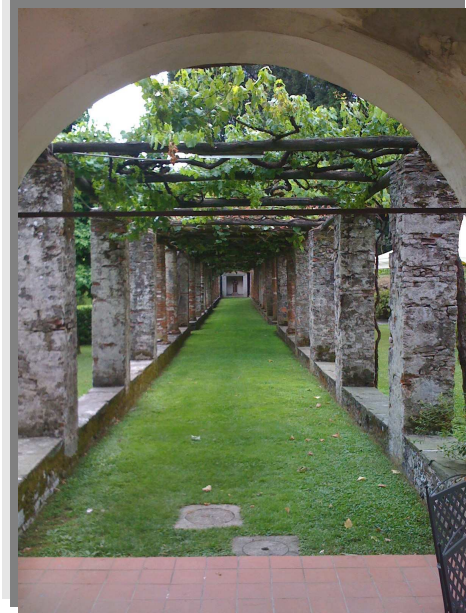
Sistema a9 – IL GIARDINO (scheda a9)

Al pari dell'edificio in senso stretto anche gli spazi esterni sono testimoni della vita monastica e si trasformano nel tempo in relazione al mutare delle esigenze della comunità. Il verde non è solo luogo di relax, ma anche di preghiera, meditazione, lavoro, ritrovo, in stretto rapporto visivo e concettuale col cuore del convento: il chiostro. Intorno agli anni '30 del XVII secolo viene

realizzato nel giardino ad ovest il piccolo portico con pergolato in colonne di pietra e mattoni e traversi lignei, mentre il lavatoio con stanze attigue per il legnaiolo risale al secolo successivo. Per quanto riguarda il lato sud la serra vede la luce alla fine del '600, mentre le fonti ci riportano che nel XVIII sec. viene realizzato l'*ortino dei fiori* con annessa la vasca-pescheria che vediamo tutt'oggi.

La zona della *chiusa* ad est è stata da sempre deputata ad orto sia per la sussistenza della comunità conventuale sia per produzione di piante officinali da destinare all'infermeria; ancora oggi viene coltivata dalla comunità.

Principali patologie

- vegetazione infestante e muschi
- umidità da infiltrazione e di risalita
- distacchi e lacune di intonaco
- toppe di malta cementizia
- degrado del laterizio (murature): disgregazione superficiale; incrostazioni, depositi, muffe e muschi
- degrado della gronda in cotto (portico ovest)
- degrado degli elementi lignei della pergola
- presenza di pavimentazione incongruente con i materiali originari

- conservazione delle alberature esistenti nella zona sud-ovest, o eventuale sostituzione nel caso di esemplari ammalorati con essenze dello stesso tipo
- conservazione dell'orto nella zona sud-est
- diserbo chimico e rimozione manuale della vegetazione infestante
- eliminazione dell'intonaco compromesso e delle toppe incongrue
- realizzazione di intonaco con malta di calce simile all'originale e con materiale traspirante nelle zone di zoccolatura e nelle vasche
- smontaggio del manto di copertura, rifacimento e impermeabilizzazione del sottofondo (portico ovest)

- pulitura della gronda in cotto, trattamento con prodotti traspiranti, scarnitura e pulizia dei giunti, risarcitura dei commenti, consolidamento superficiale del laterizio (portico ovest)
- sostituzione dei traversi in legno ammalorati e trattamento di quelli esistenti con sostanze antibatteriche, antitarlo e protettive (pergola ovest)
- rimozione della pavimentazione incongrua a recupero del pavimento originario sottostante
- recupero e restauro della pavimentazione in cotto originaria
- (in alternativa ove non è possibile il recupero) integrazione del pavimento in cotto con elementi di formato, dimensione e posa che si omogeneizzino, senza mimetizzarsi, con l'esistente

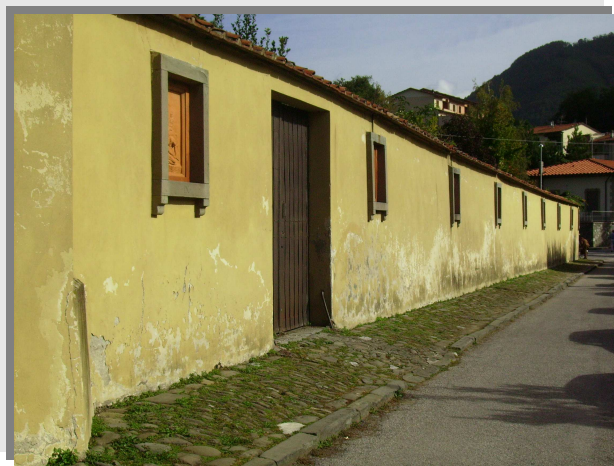
Sistema a10 – LE RECINZIONI (scheda a10)

Principali patologie

- dissesti strutturali
- vegetazione infestante e muschi
- umidità di risalita
- distacchi e lacune di intonaco
- degrado del laterizio (decorazioni): disgregazione superficiale; incrostazioni, depositi, muffe e muschi
- degrado del materiale lapideo (murature e cornici): esfoliazione con rigonfiamenti, lacune e distacchi; incrostazioni, depositi, muffe e muschi
- corrosione degli elementi in ferro (grappe, catene, capochiave, inferriate, cancelli)

- consolidamento e rimessa in piombo dei tratti di murature dissestati
- diserbo chimico e rimozione manuale della vegetazione infestante
- eliminazione dell'intonaco compromesso
- realizzazione di intonaco con malta traspirante nelle zone di zoccolatura
- pulitura e consolidamento delle parti in laterizio (cimase e decorazioni)

- pulitura e consolidamento delle parti lapidee
- trattamento delle parti in ferro con prodotto antiruggine
