#### ANALISI DELLO STATO DI DEGRADO

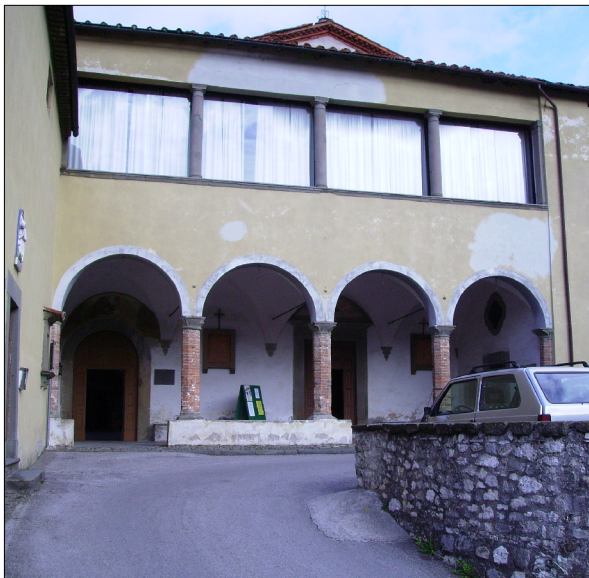
- degrado delle travi in legno: fessurazioni, attacco di insetti xilofagi, funghi e batteri, incrostazioni inorganiche, pittura a smalto
- distacchi di intonaci
- presenza di pavimentazione incongruente con i materiali originari
- degradazione superficiale della pavimentazione originale in cotto
- degrado del materiale lapideo (cornici e gradini): esfoliazione, scagliatura, distacco, incrostazione, alterazione cromatica delle superfici

- recupero e consolidamento delle strutture lignee e dei solai
- rimozione dell'intonaco ammalorato
- riprese di intonaco
- rimozione della pavimentazione incongrua a recupero del pavimento originario sottostante
- recupero e restauro della pavimentazione in cotto originaria
- (in alternativa ove non è possibile il recupero) integrazione del pavimento in cotto con elementi di formato, dimensione e posa che si omogeneizzino, senza mimetizzarsi, con l'esistente
- pulitura e consolidamento delle parti lapidee
- recupero degli infissi
- sostituzione degli infissi esistenti (ove non è possibile il recupero) con elementi nuovi di tipo tradizionale
