ANALISI DELLO STATO DI DEGRADO

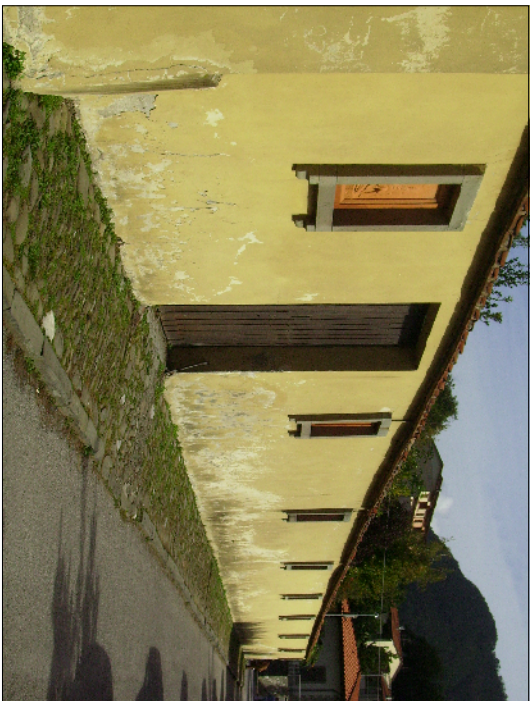
- dissesti strutturali
- vegetazione infestante e muschi
- umidità di risalita
- distacchi e lacune di intonaco
- degrado del laterizio (decorazioni): disgregazione superficiale; incrostazioni, depositi, muffe e muschi
- degrado del materiale lapideo (murature e cornici): estrofollazione con rigonfiamenti; lacune e distacchi; incrostazioni, depositi, muffe e muschi
- corrosione degli elementi in ferro (grappe, catene, capochiave, interriere, cancelli)

PROPOSTA DI INTERVENTO

- consolidamento e rimessa in piombo dei tratti di murature dissestati
- diserbo chimico e rimozione manuale della vegetazione infestante
- eliminazione dell'intonaco compromesso
- realizzazione di intonaco con malta traspirante nelle zone di zoccolatura
- pulitura e consolidamento delle parti in laterizio (carnase e decorazioni)
- pulitura e consolidamento delle parti lapidee
- trattamento delle parti in ferro con prodotto antiruggine
