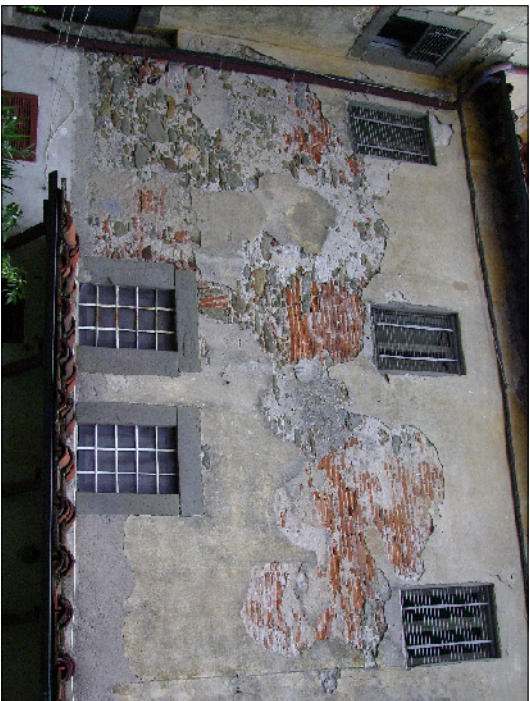
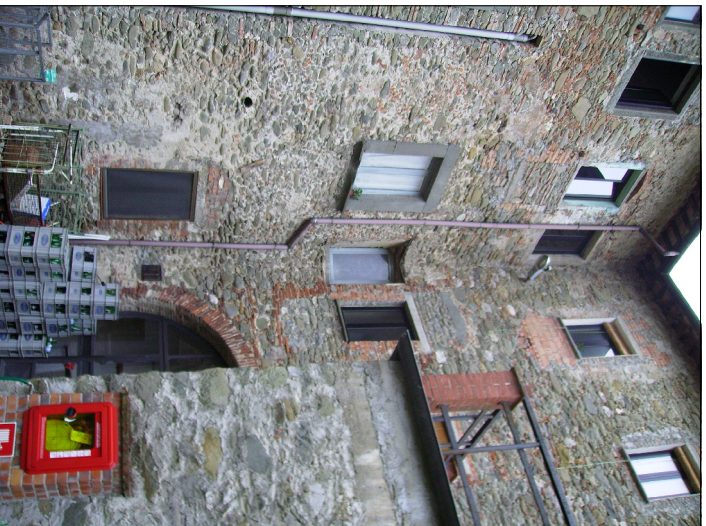
- ANALISI DELLO STATO DI DEGRADO**
- fessurazione delle strutture portanti
 - carenza di malta nei giunti
 - toppe incongrue (malta cementizia e muratura in forati)
 - degrado del laterizio: disgregazione superficiale
 - umidità di infiltrazione e di risalita
 - distacchi e lacune di intonaco
 - degrado del materiale lapideo (cornici): esfoliazione, scagliatura, distacco, incrostazione, alterazione cromatica delle superfici
 - macchie di ruggine
 - corrosione degli elementi in ferro
 - presenza di cavi e tubazioni a vista
 - pluviali in pvc

- PROPOSTA DI INTERVENTO**
- analisi diagnostica delle strutture dissestate
 - consolidamento delle strutture murarie
 - risarcimento dei giunti di malta nelle murature

- eliminazione dell'intonaco compromesso e delle toppe incongrue
 - puitura e consolidamento delle parti in laterizio
 - realizzazione di porzioni di muratura in pietra

- riprese di intonaco con malta traspirante limitatamente alla zona di zoocollatura
 - puitura e consolidamento delle parti lapidee
 - rimozione delle macchie di ruggine

- trattamento delle parti in ferro con prodotto antiruggine
 - recupero degli infissi esistenti
 - sostituzione degli infissi esistenti (ove non è possibile il recupero) con elementi nuovi di tipo tradizionale

- valutazione con gli uffici competenti dell'eventuale spostamento dei cavi a vista
 - riorganizzazione del sistema degli scarichi
 - sostituzione dei pluviali in pvc con elementi in rame
